YAPILARDA HASAR

(YPD 202)

Betonarme Eleman Hasarı

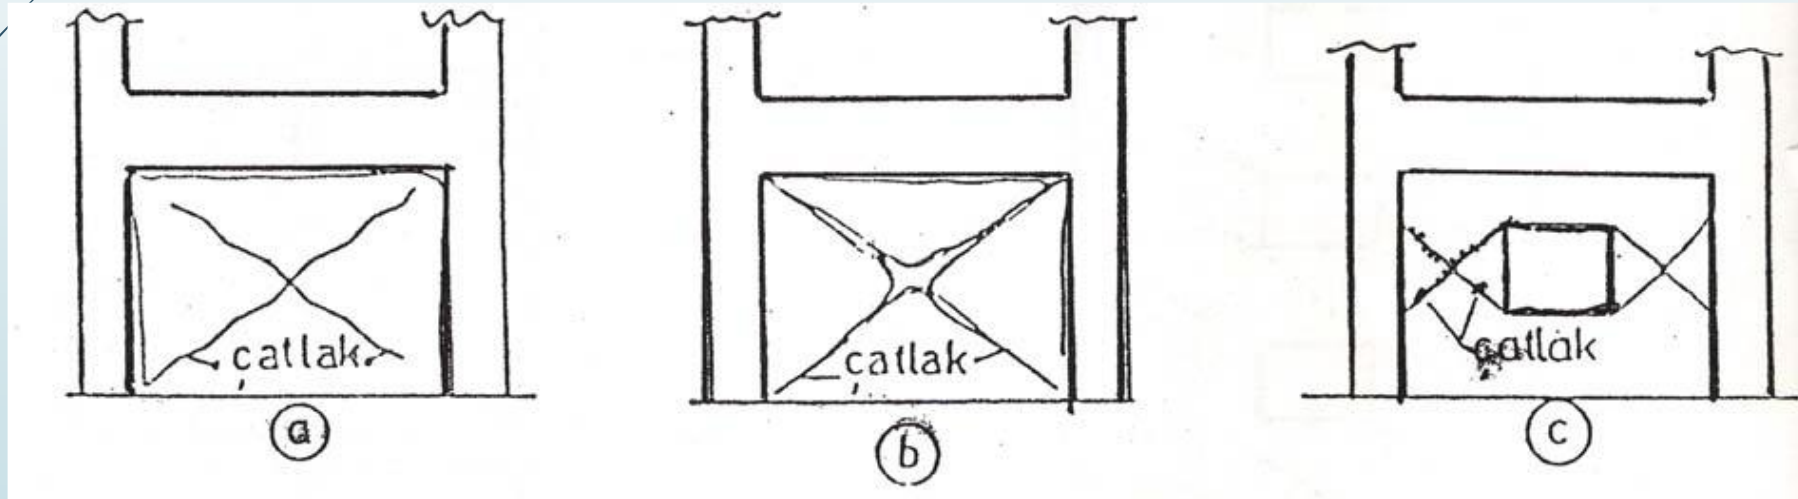
Depremi süresi içinde daha ileri aşamada, duvarların siva ve duvar elemanı parçaları düşmeye başlar. Pencere boşluğu olan duvarlarda da pencerenin iki tarafında X çatlakları oluşur.

Dolgu duvarlar boşluklu beton briket gibi zayıf malzemeden yapılmış ise, küçük sarsıntılarda bile duvarlarda X çatlakları oluşmaya başlar.

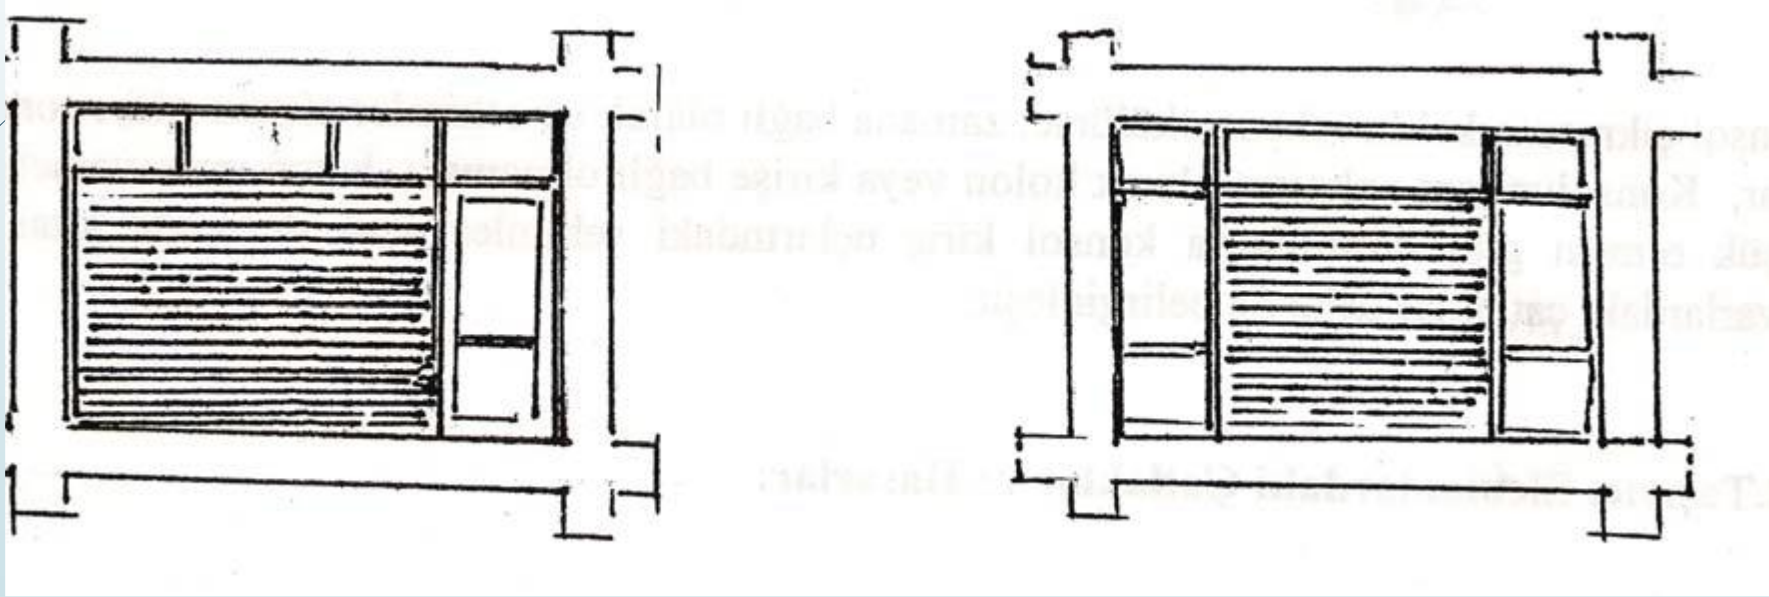
Duvarda bırakılan pencere ve kapı boşluklarıyla, çerçeve ile ilişkisi kesilmiş duvarlar düzlemleri dışına devrilebilir

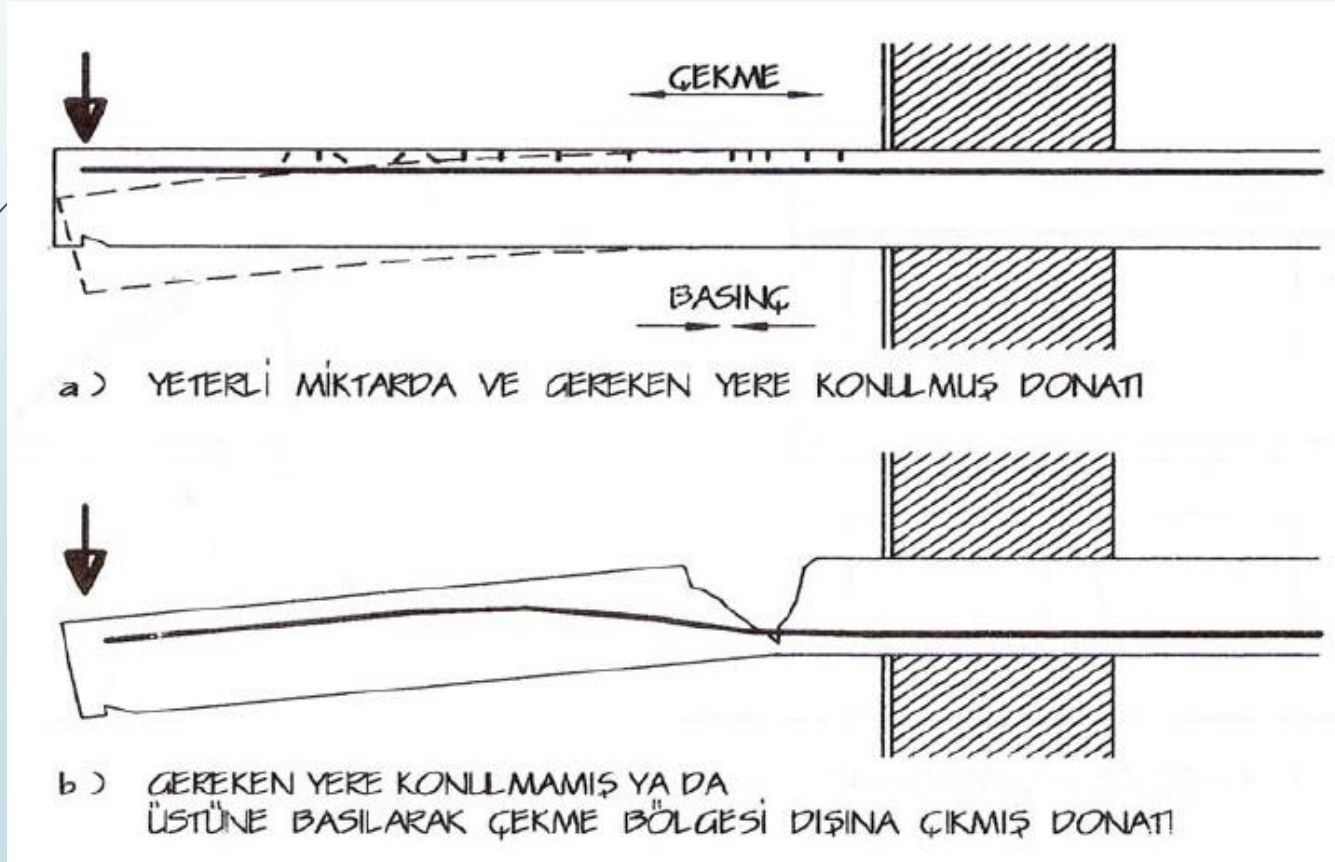
Gereken yere konulmamış ya da üstüne basılarak çekme bölgesinin dışına çıkmış donatı, yetersiz miktarda donatı ve beton paspayı yetersizliklerinden kaynaklanan konsol çıkma hasarları olabilir

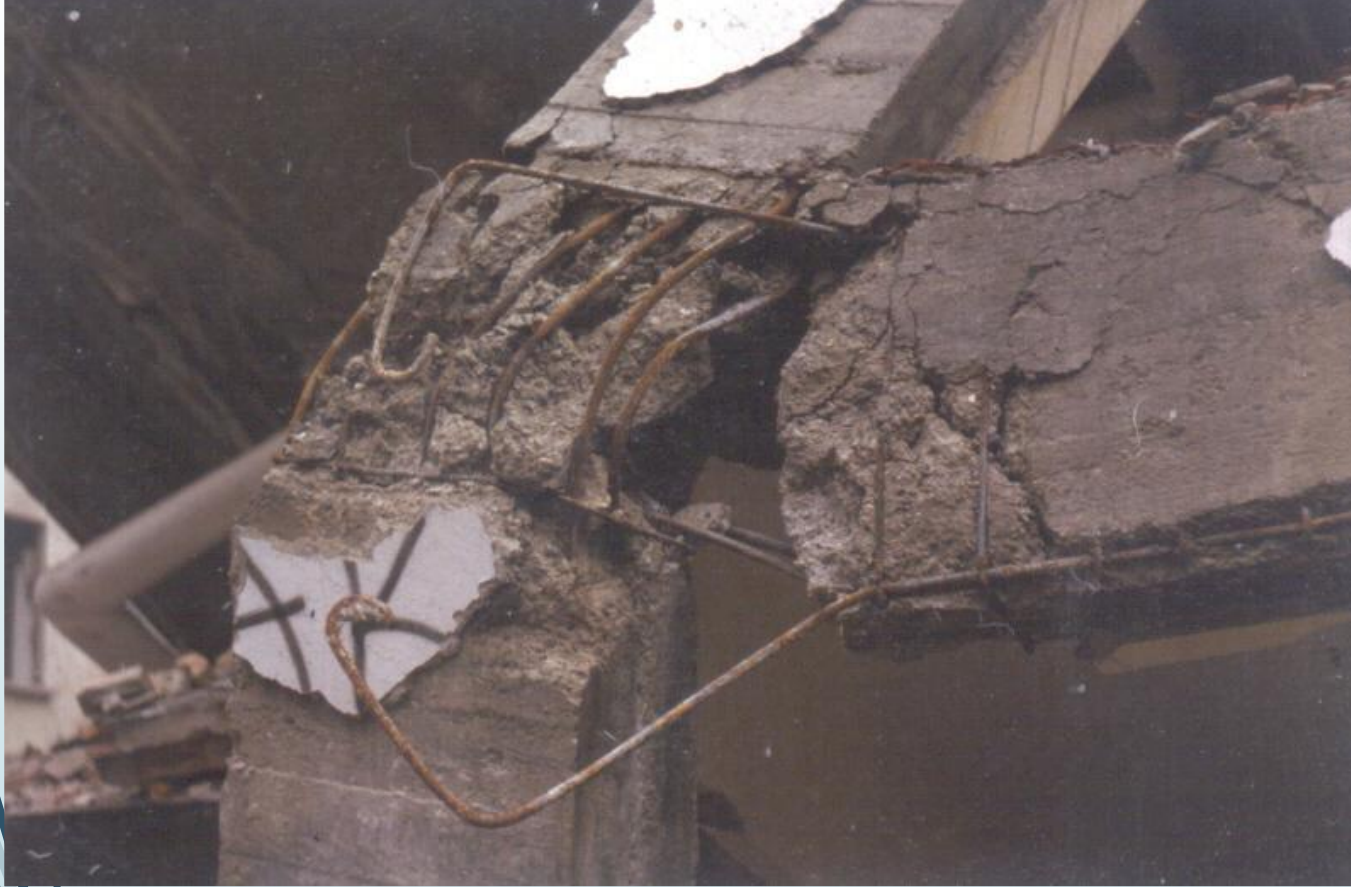
Kolon Mafsallaşması

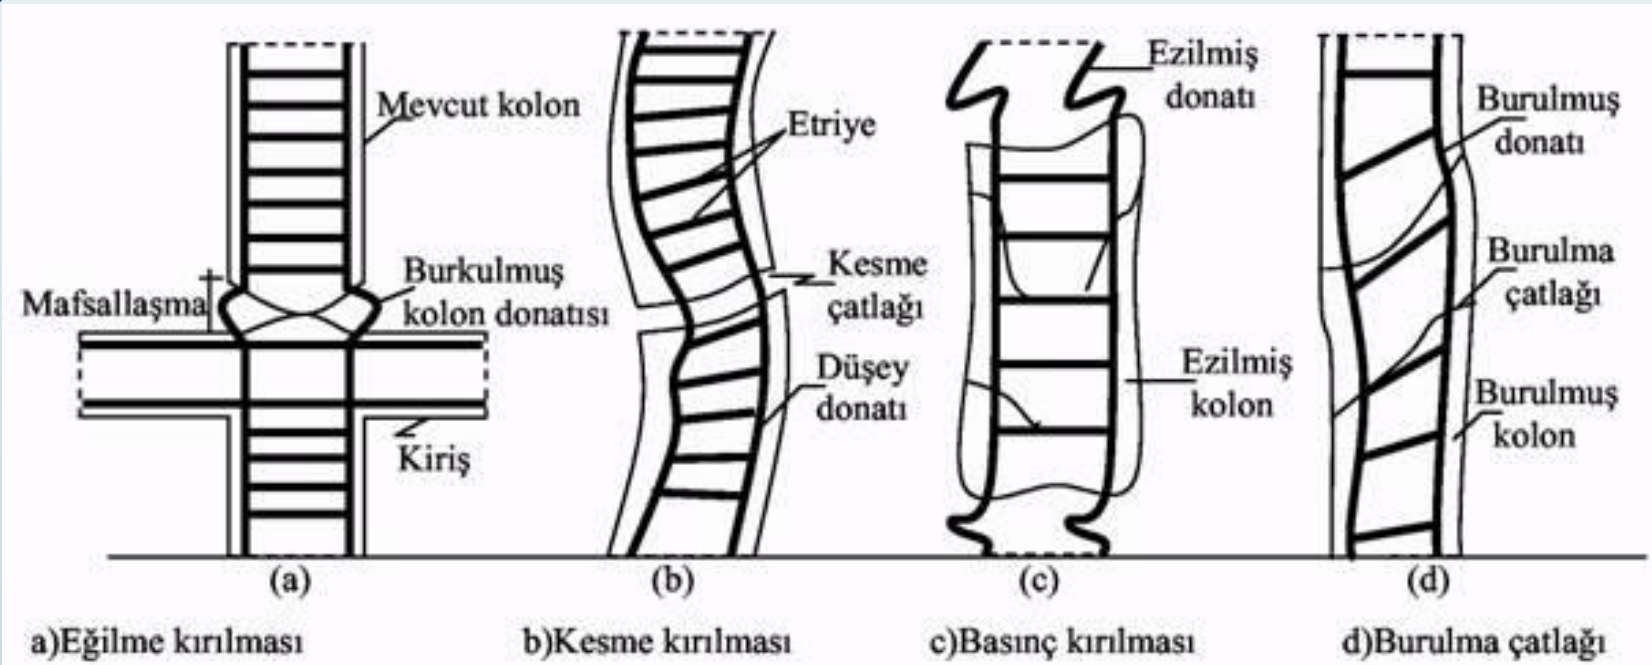
Genel hatlarıyla betonarme kolonlarda 4 çeşit hasar meydana gelmektedir. Bunlardan eğilme kırılması, deprem etkileri ile kolona gelen eğilme momentinin artması sonucu kolon uçlarında mafsallaşma meydana gelmesi ile oluşur (Şekil a). Kesme kırılması, ise kolonun üzerine gelen kesme kuvvetini taşıyamaması sonucu oluşur (Şekil b). Kolon kesitinin en dış lifindeki beton ezilmeye başladığında, henüz akma birim uzamasına ulaşmamış ise kolonda basınç kırılmaları ortaya çıkmaktadır (Şekil c). Yapının kütle ve rijitlik merkezleri çakışık değilse kolonlarda oluşan burulma kırılmaları da belirlenmelidir (Şekil d).

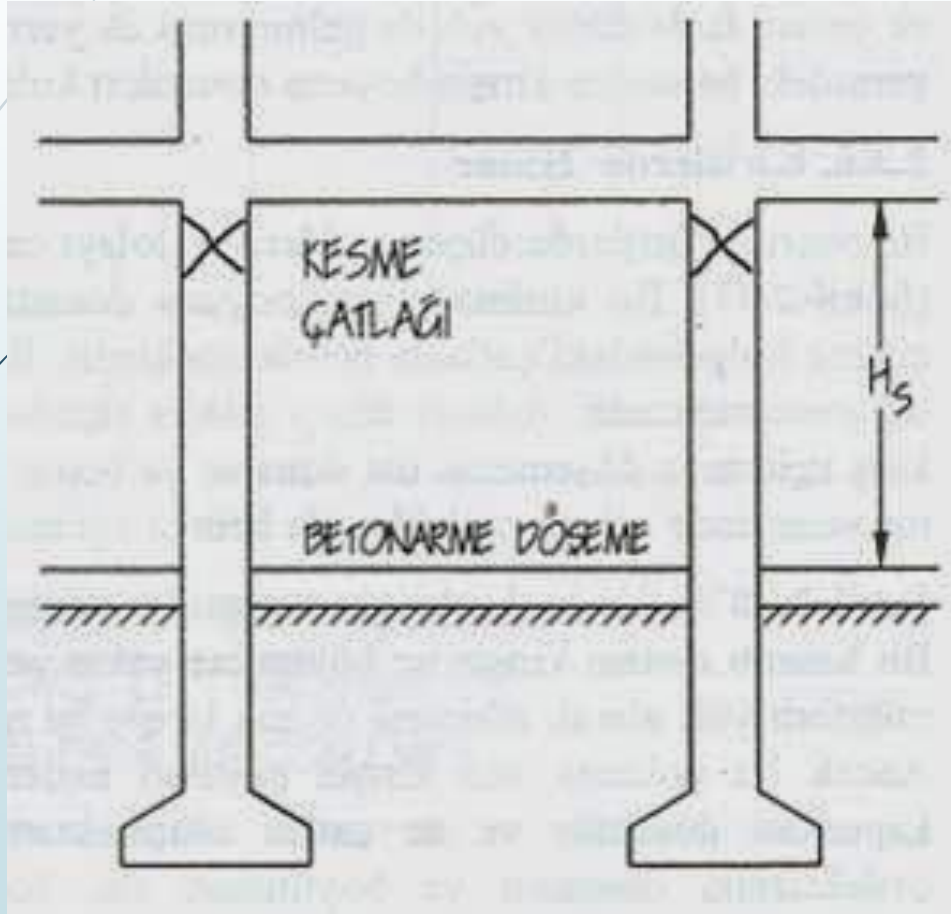
Kalın betonarme döşeme

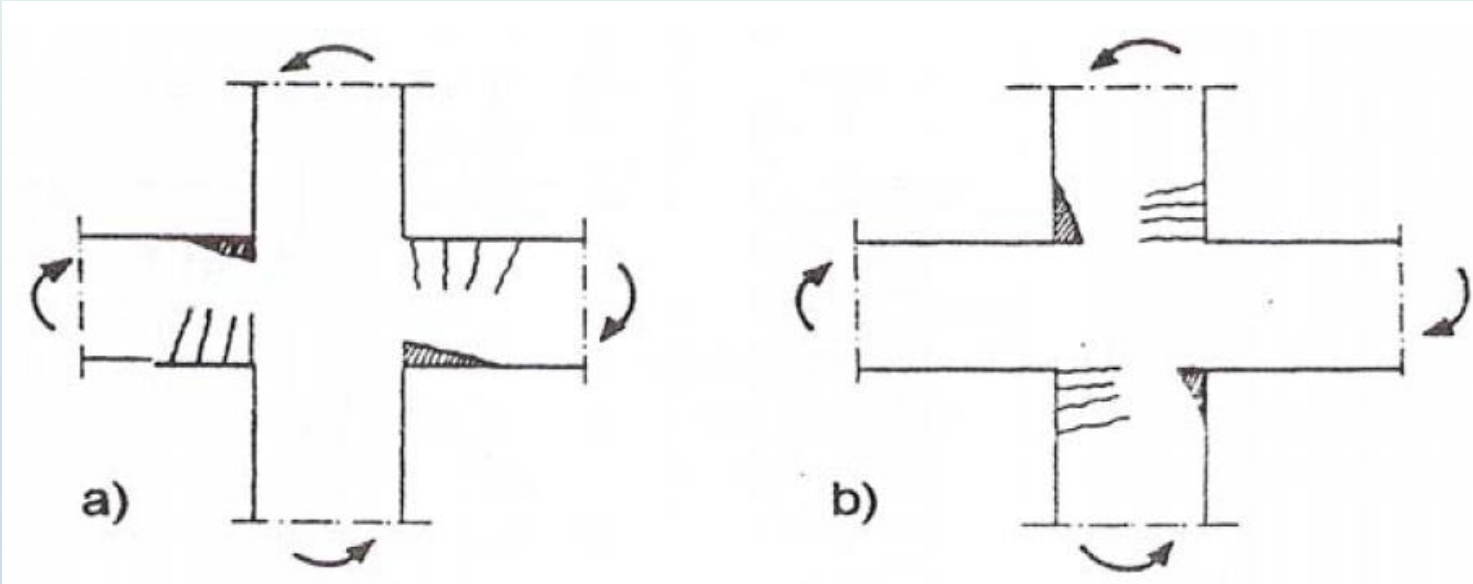
Kolon kiriş bileşim bölgeleri, sistemin rijitliği ve deprem yükleri açısından yapı için çok hayati önem arz eder. Yönetmeliklere uygun yapılmış yapılarda güçlü kolon zayıf kiriş ilkesine göre kiriş uçlarında mafsallaşma oluşması beklenir. Genelde hasar görmüş yapılarda dikkat çeken husus; Kirişlerin kolonlara göre daha rijit ve güçlü yapılmasından dolayı ilk olarak kolonlarda çekme veya basınç hasarının meydana gelmesidir ki, bu çok tehlikeli olup yapının mekanizma durumuna geçip yıkılmasına sebebiyet verebilir.

- A) KİRİŞ MAFSALLAŞMASI
- B) KOLON MAFSALLAŞMASI

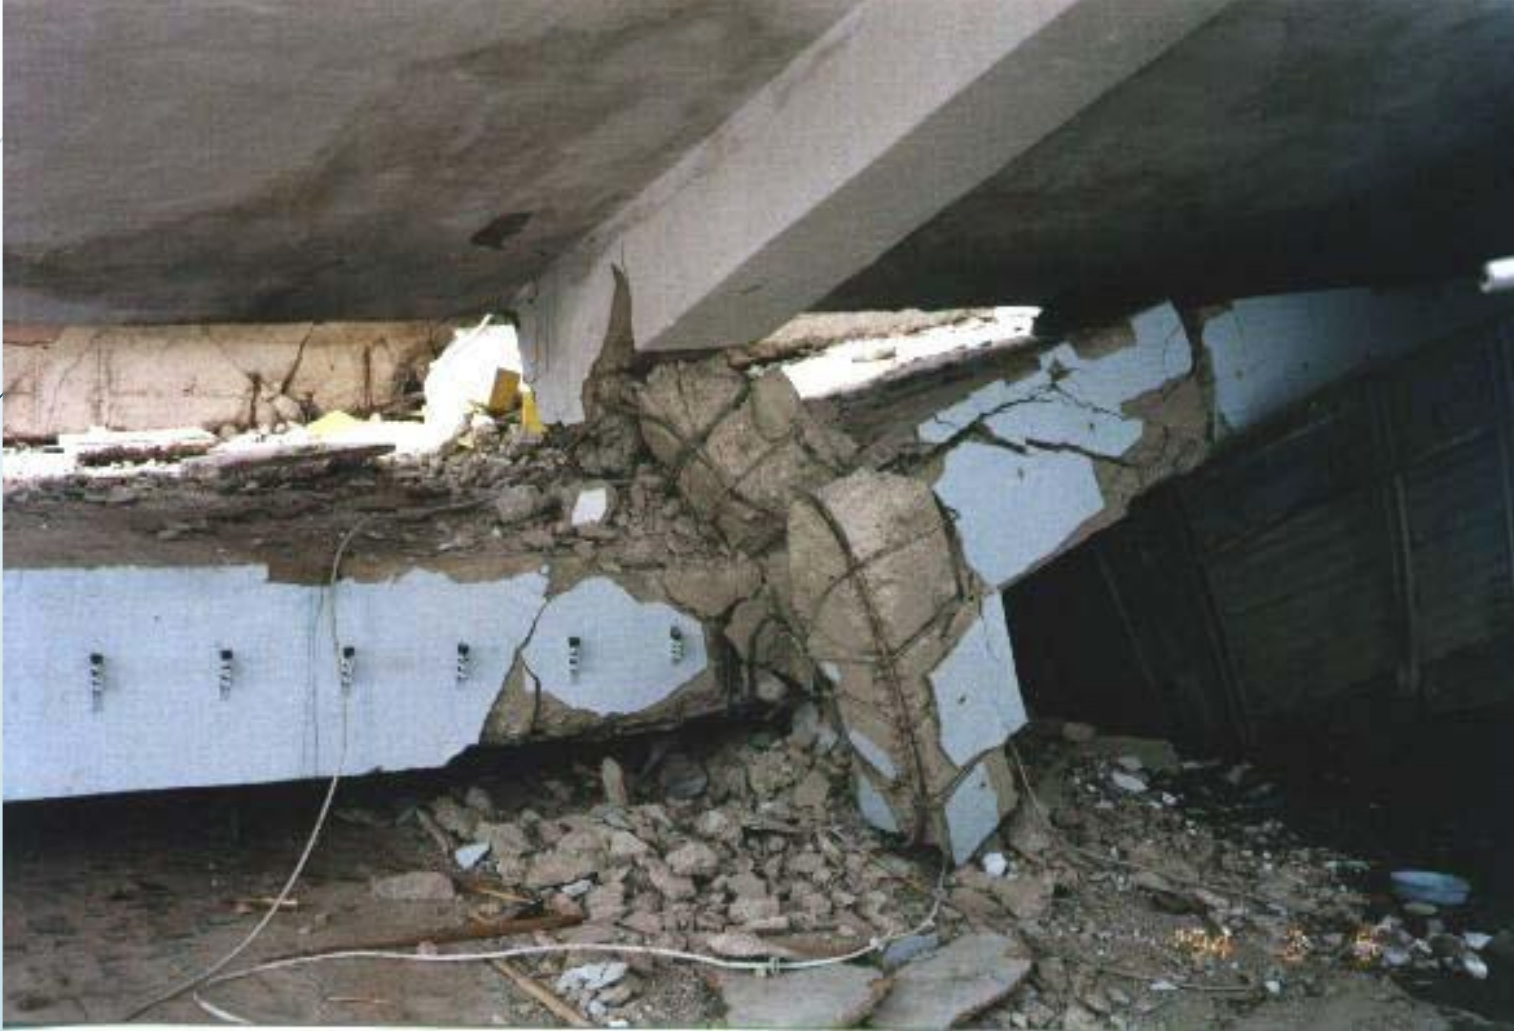
Beton kalitesinde
düşüklük
Yetersiz donatı
yerleşimi ve yetersiz
etriye aralığı

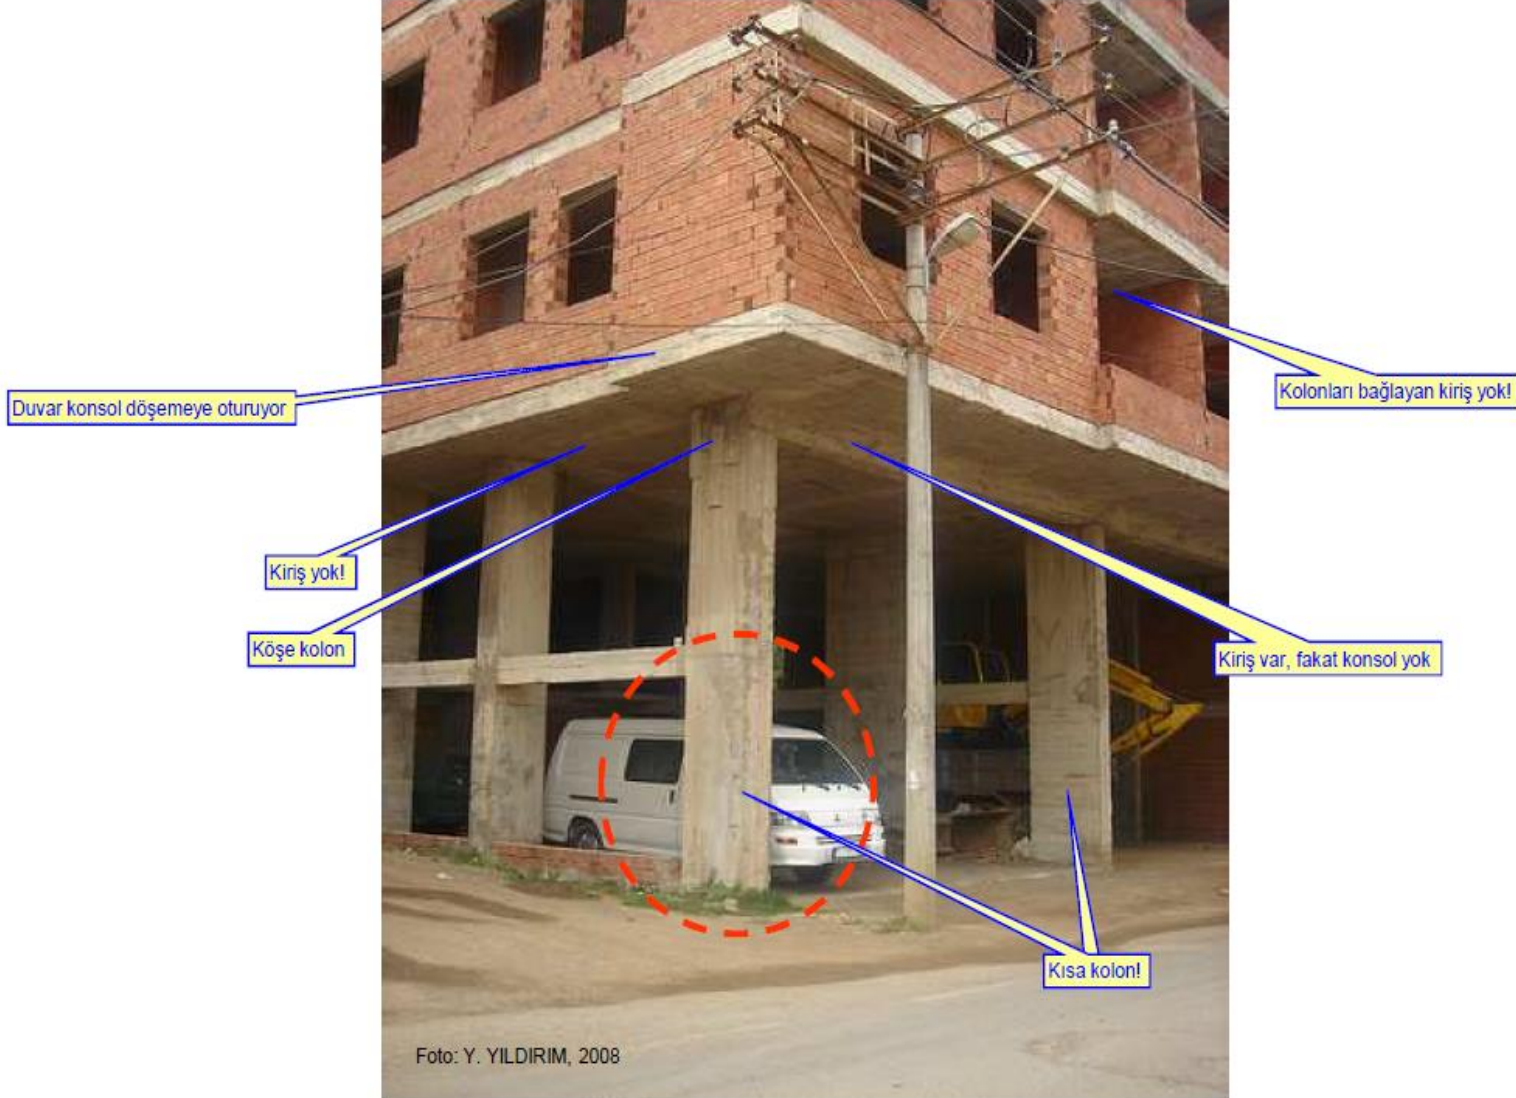
Bu yapıda:

Çıkmalı yapı düzensizliği var!
Yumuşak kat düzensizliği var!
Köşe kolon düzensizliği var!
Kısa kolon düzensizliği var!
Duvarlar konsol döşemeye oturuyor!
Pencereye bitişik elektrik direği?

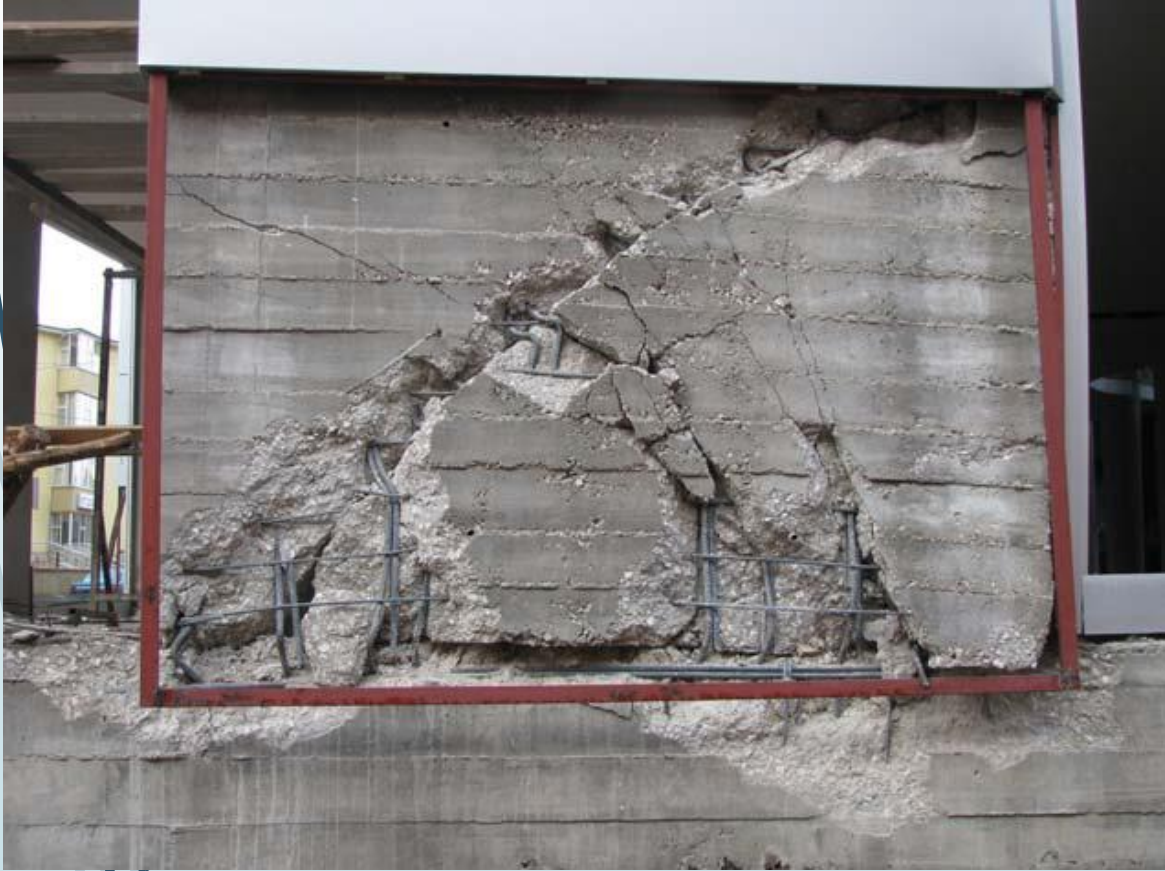
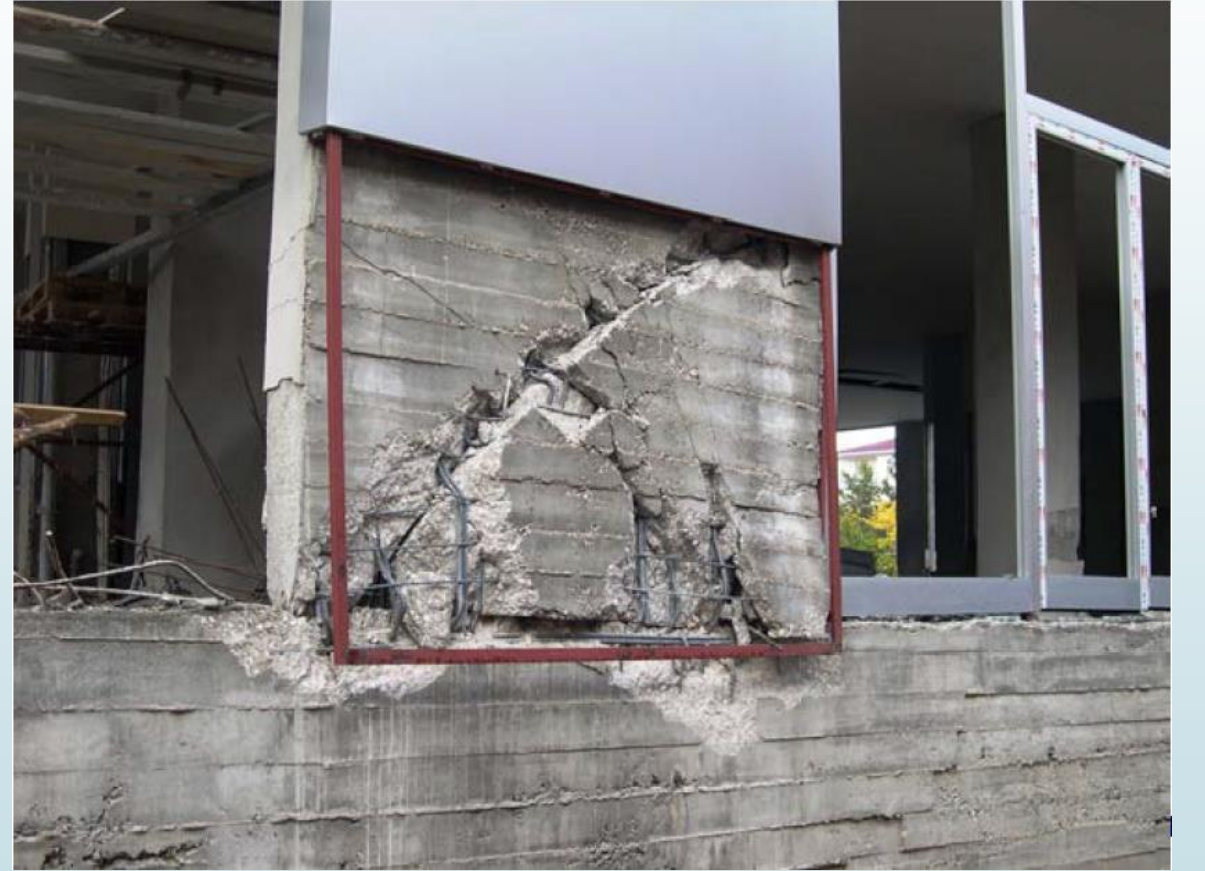
Kesme dayanımının aşılması – VAN – 23.10.2011

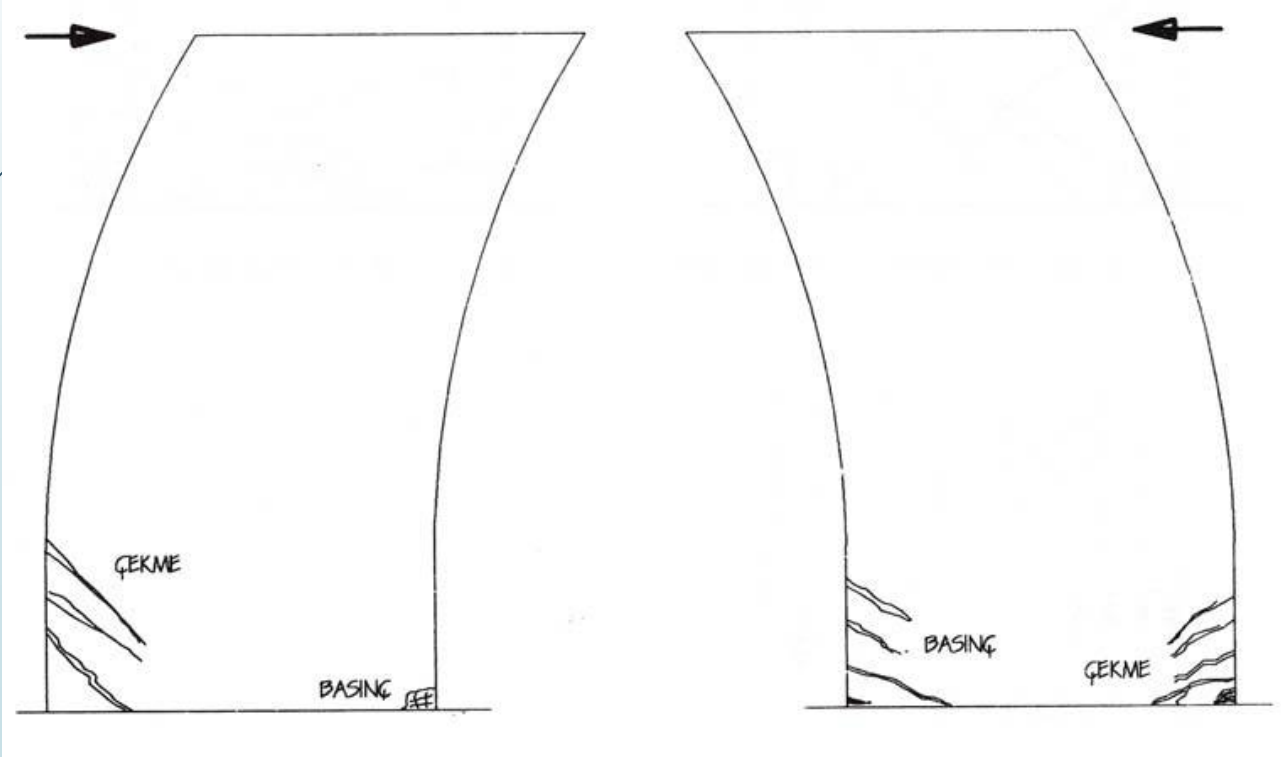
Yüksek katlı yapılarda zemin ve zemine yakın katlarda bulunan perdelerde daha çok rastlanır. Bu tür hasarlar pencere ve kapı boşluğu olmayan perde duvarlarında görülmektedir.

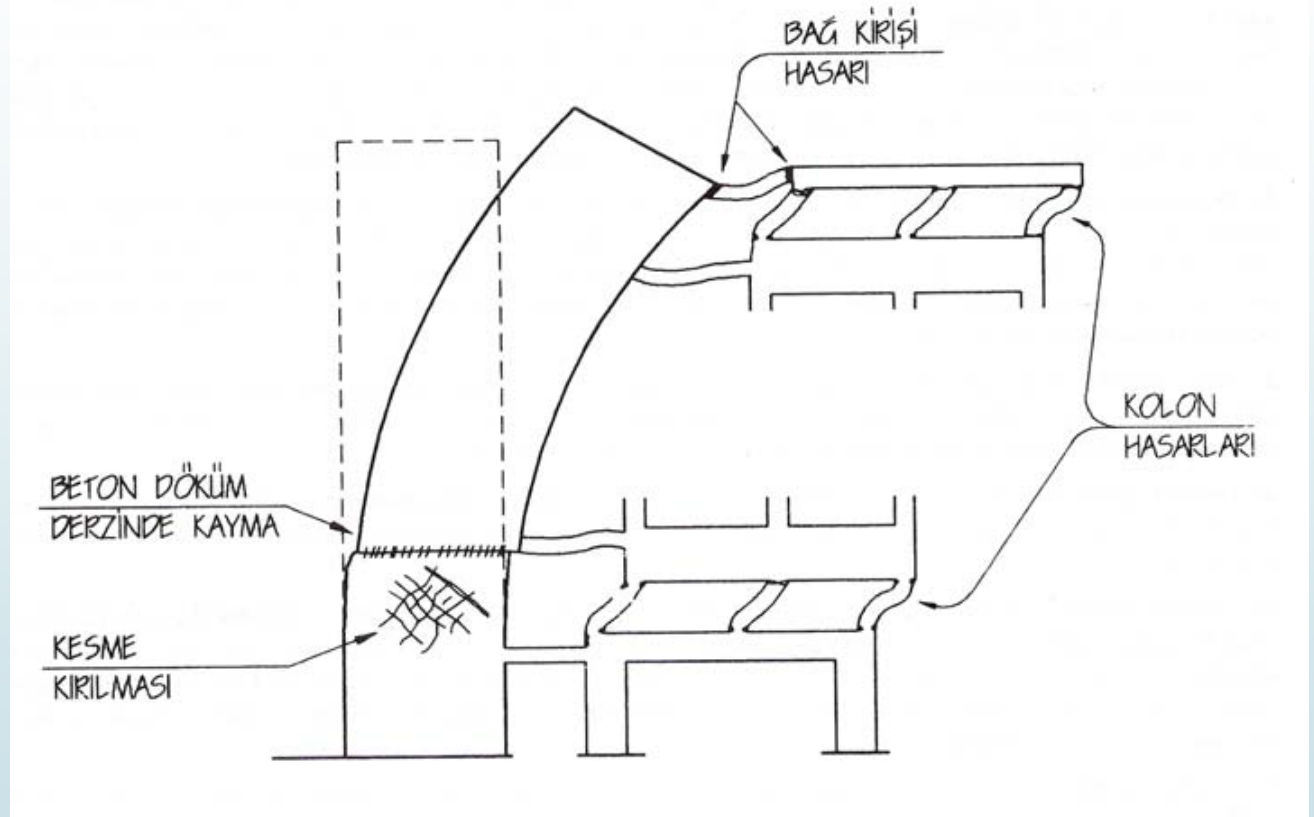
Yatay yüklerin sadece perdeler tarafından karşılandığı sistemlerde perdede oluşan hasar biçimi

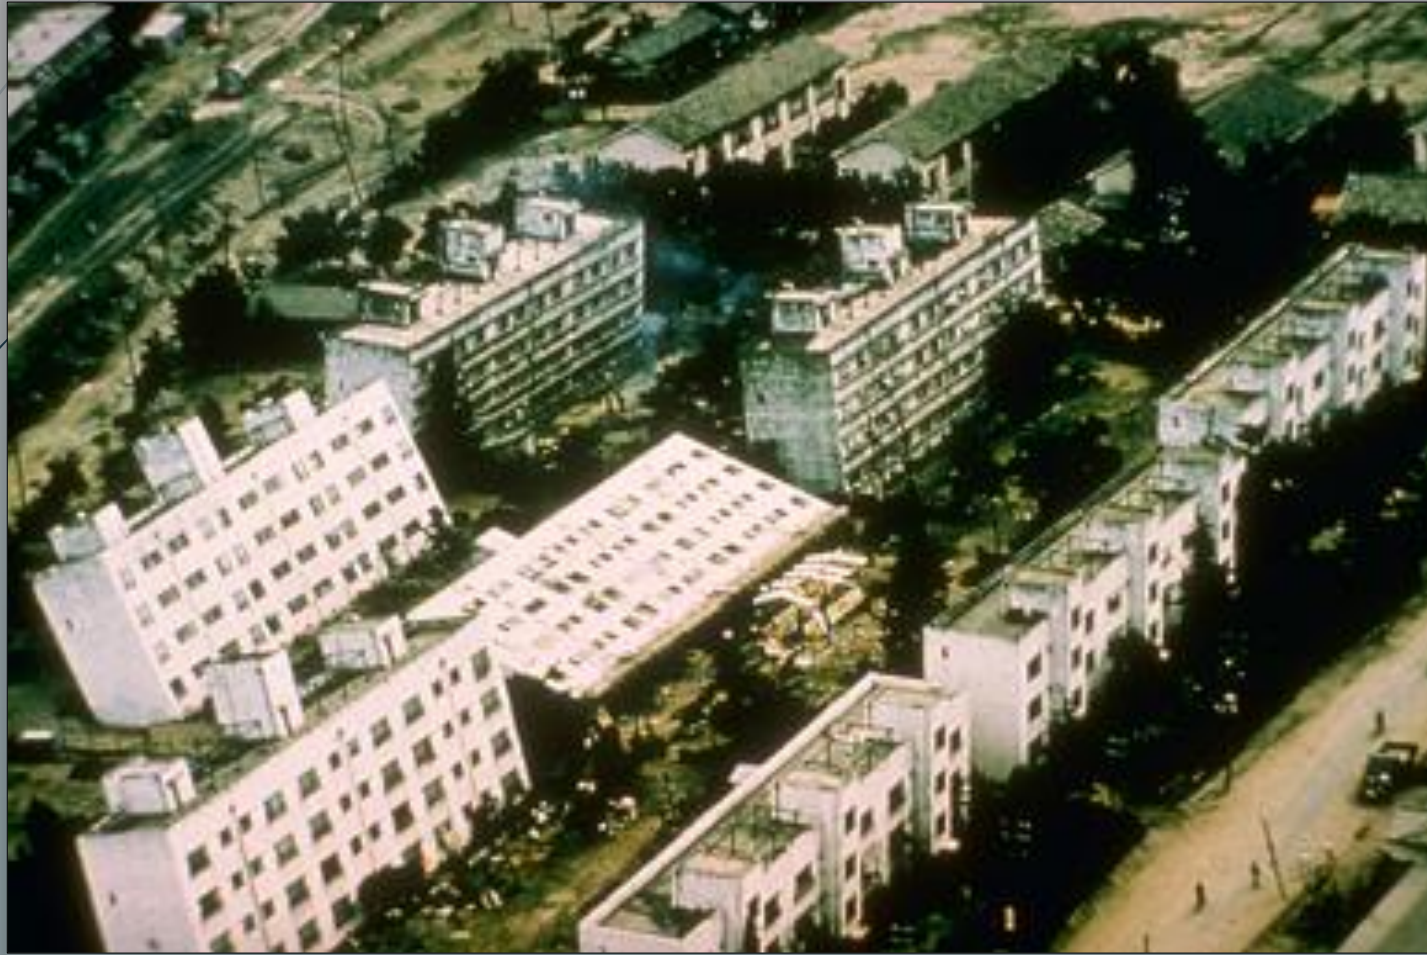
Deprem etkisi sonucu oluşan sivilaşma ve yapı üzerindeki etkisi

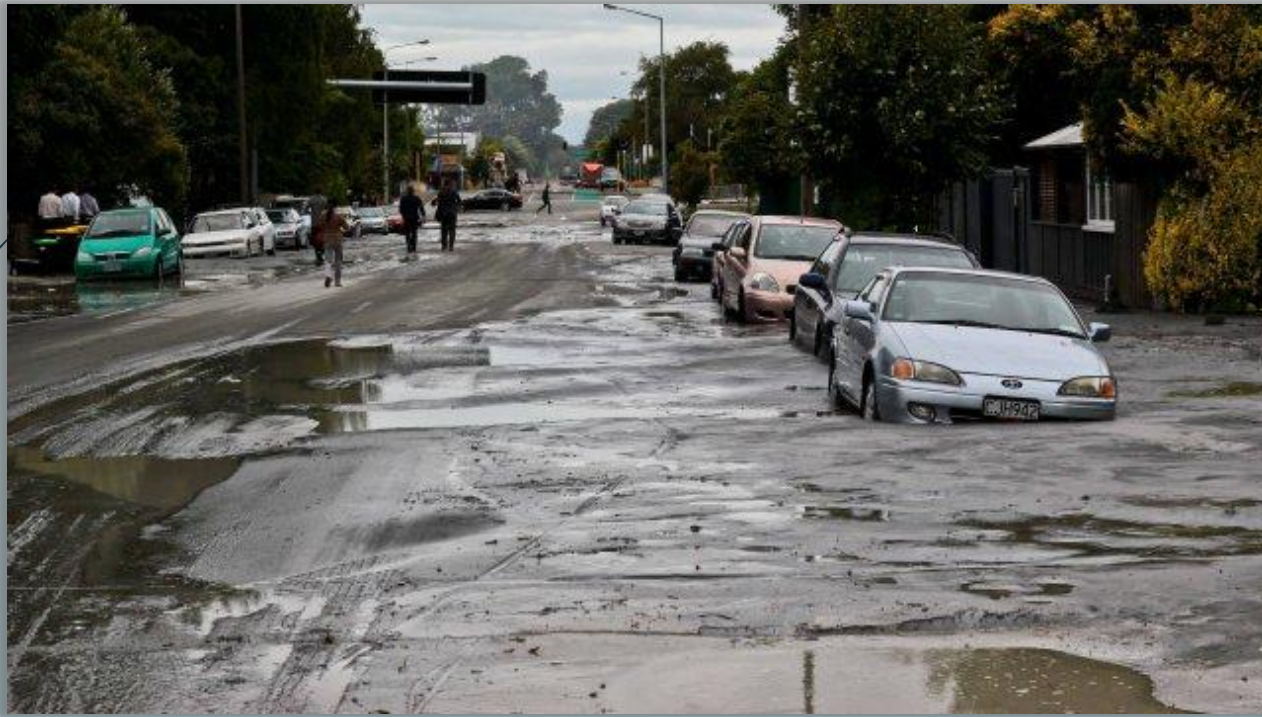
KUM KAYNAMASI

Liquefaction on Kilmore St (Asher Trafford)
February 2011, Christchurch, New Zeland, M:6.3

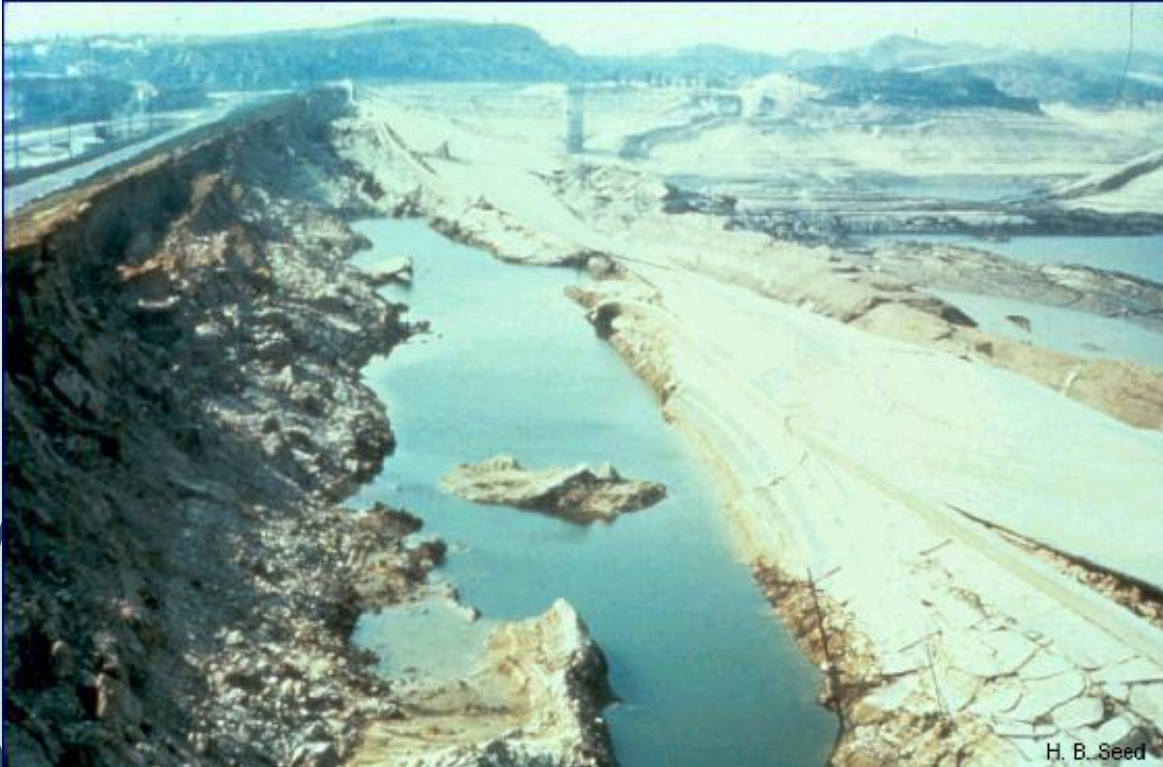
AKMA GÖÇMESİ

1971 depremi The Lower san Fernando barajında oluşan akma göçmesi

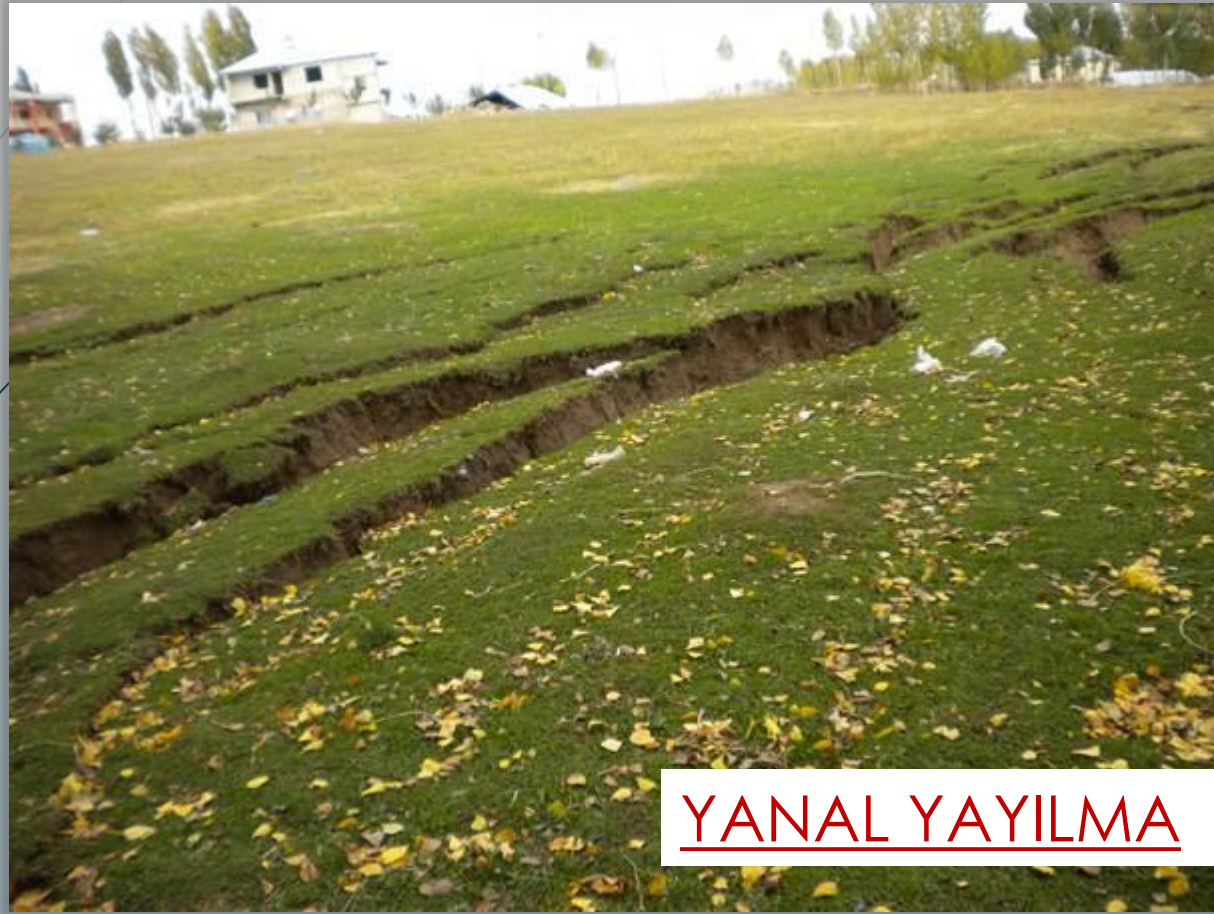
YANAL YAYILMA

Sivilaşma nedeni ile oluşmuş yan al yayılmalar.
Van/ERCİŞ 2011

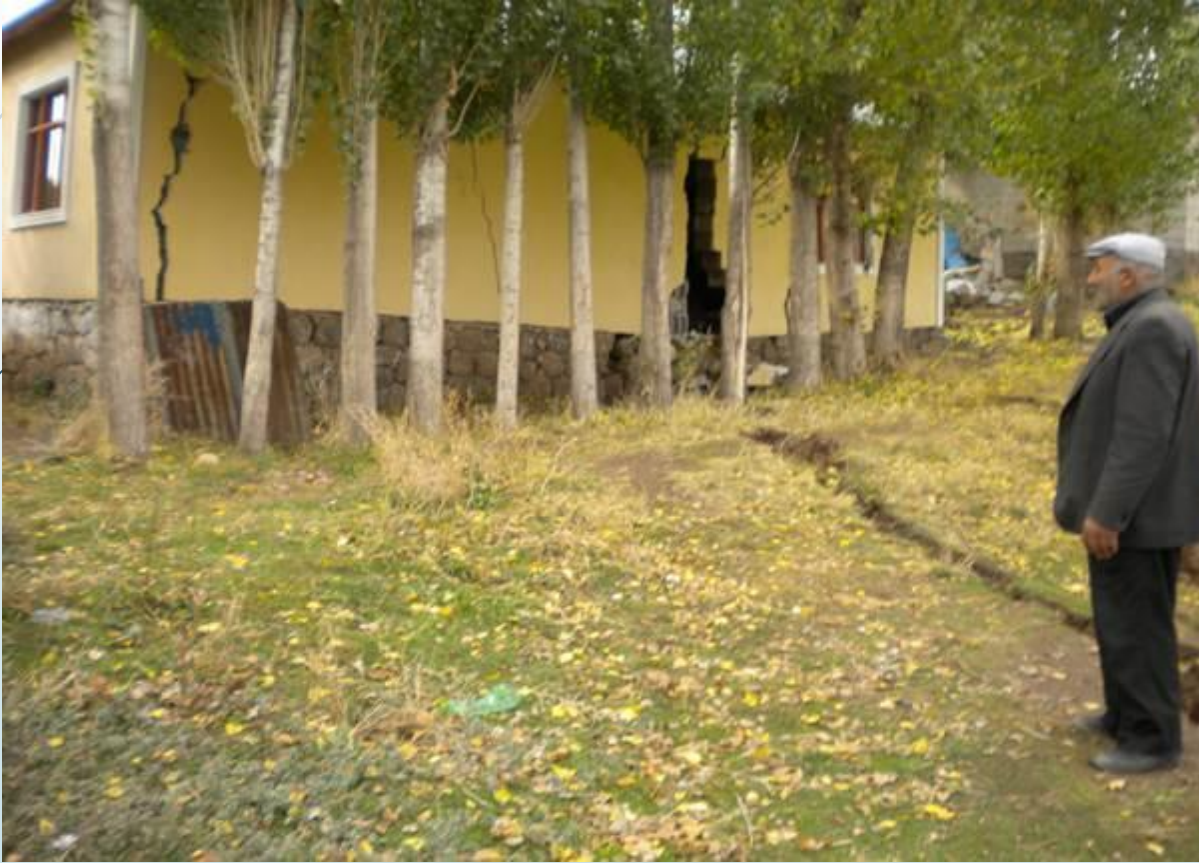
Sivilaşma nedeni ile oluşmuş yanıl yayılma sonucunda bina hasarı.
Van/ERCİŞ 2011

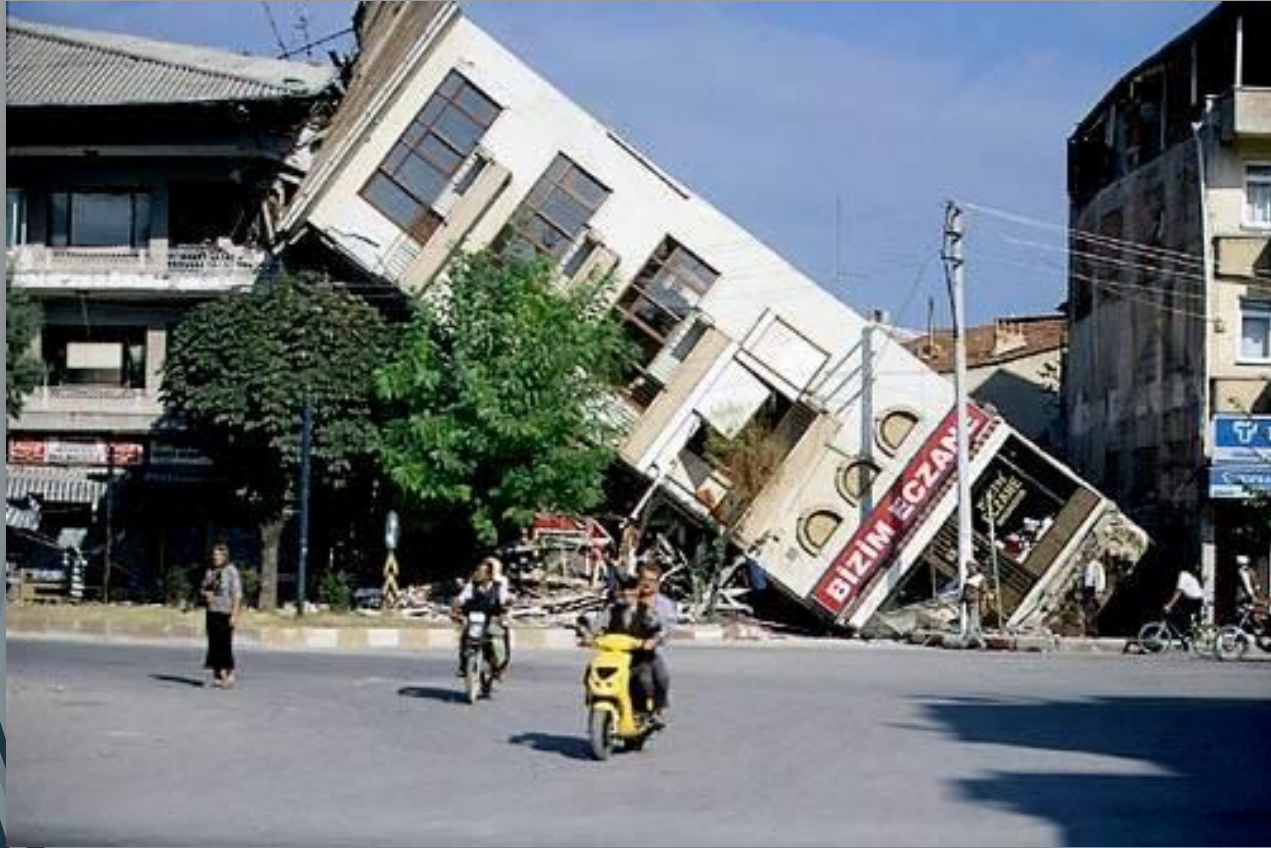
17 Ağustos 1999 depreminde Sakarya da zemin sıvılaşması nedeniyle yan yatmış bir bina

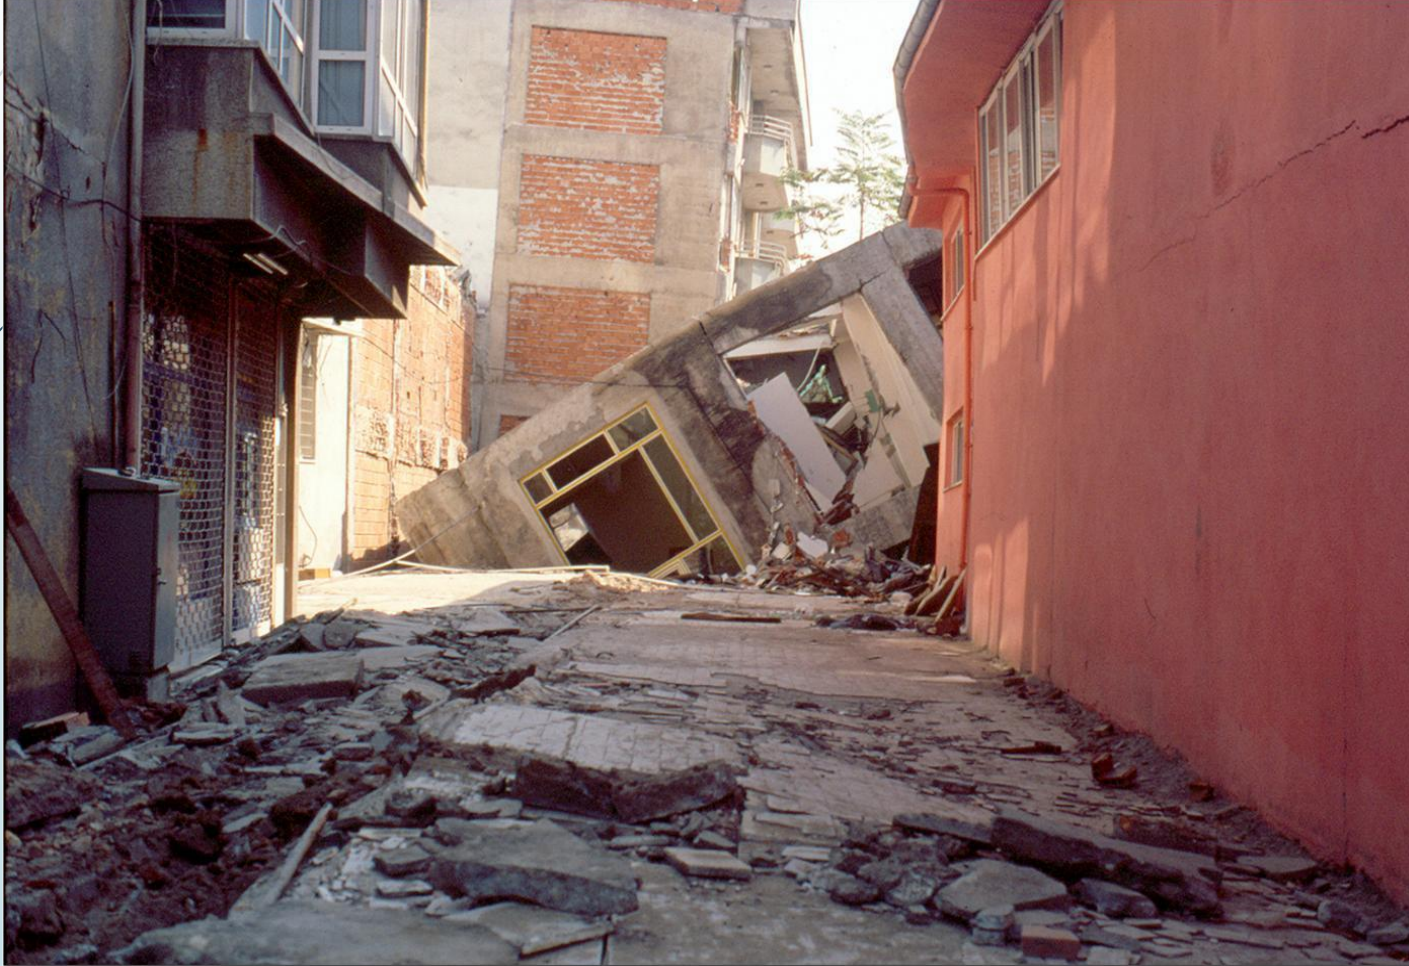
Yetersiz zemin taşıma
kapasitesi ve Zemin
Sıvılaşması
