YAPILARDA HASAR

(YPD 202)

Betonarme Eleman Hasarı

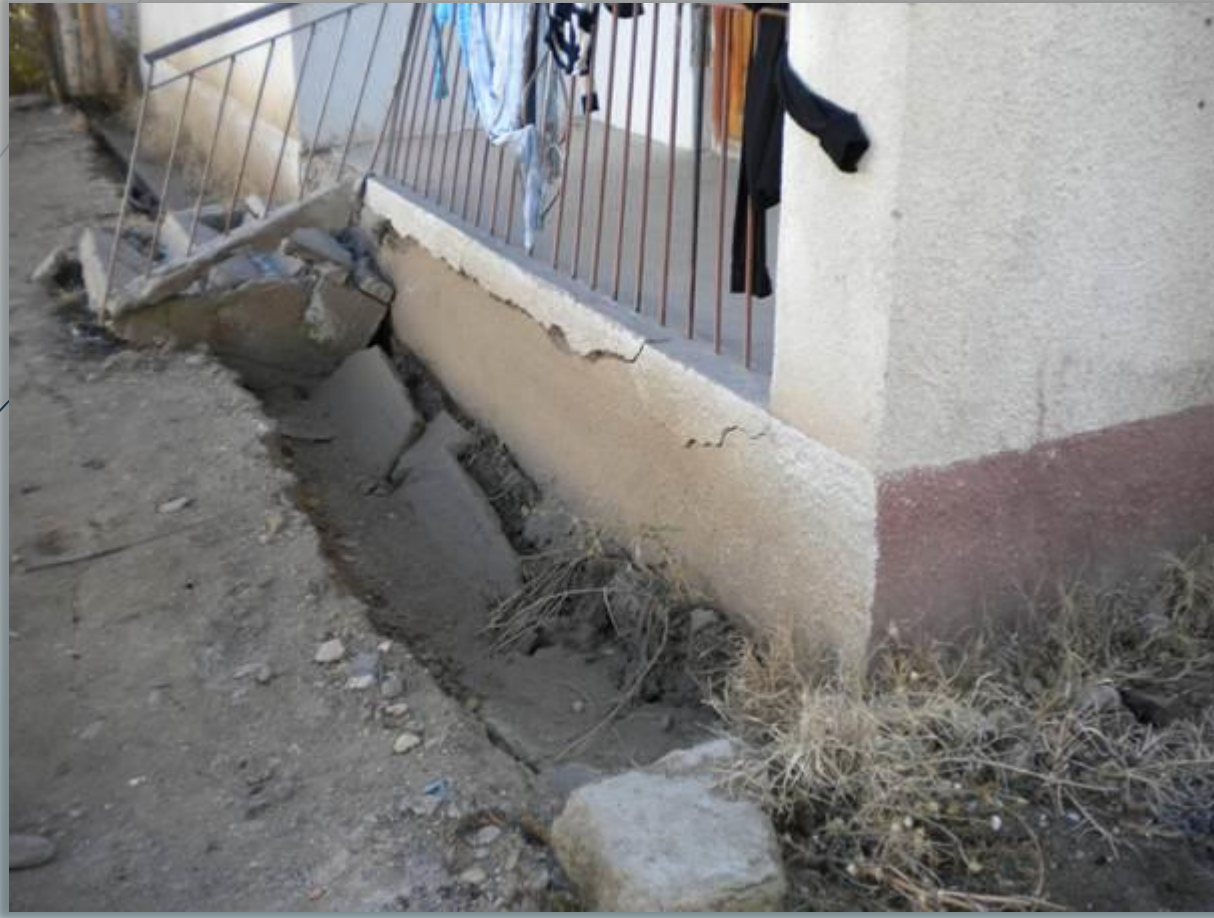
Sivilaşma sonucu betonarme yapının temel zemininde meydana gelen oturma.
Van/ERCİŞ 2011

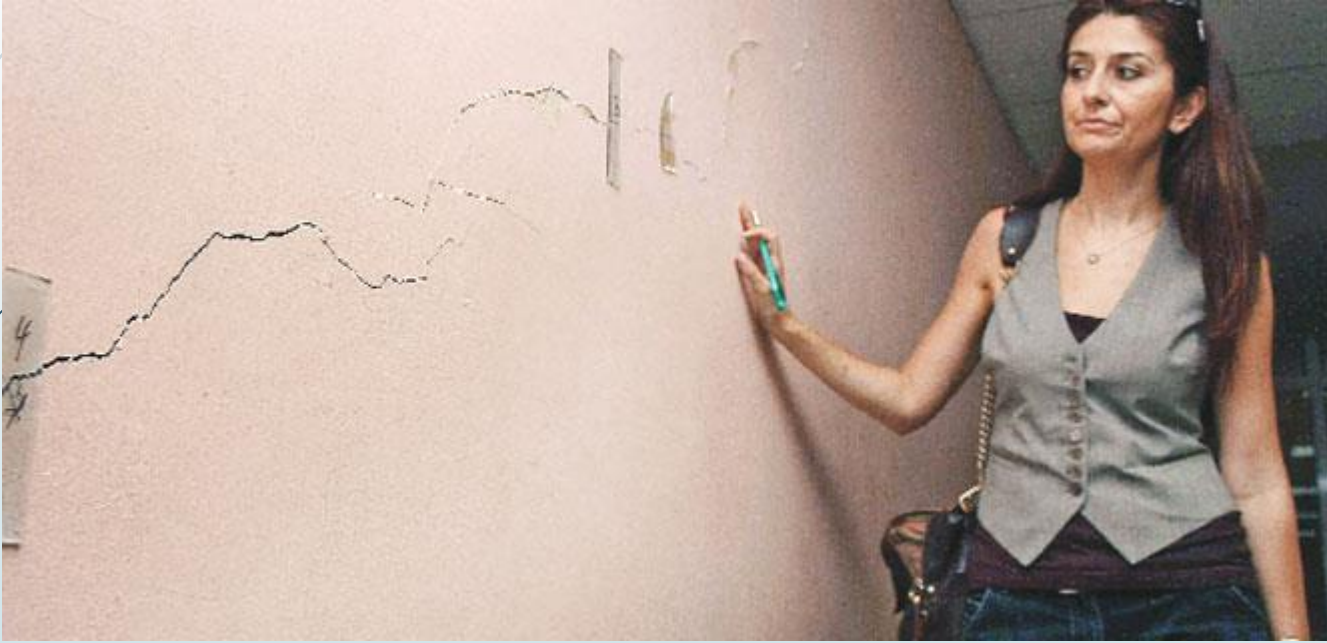
Türkiye'nin önemli sağlık ve eğitim merkezlerinden biri olan Cerrahpaşa Tıp Fakültesi Hastanesi, depremde yaşamadığı sıkıntıyı, İstanbul Su ve Kanalizasyon İdaresi'nin (İSKİ) tünel kazısı nedeniyle yaşıyor. Çünkü hastanedeki merkez laboratuvarının da bulunduğu E1 ve E2 bloklarında derin çatlaklar oluştu, bazı bölümler bu yüzden kapatıldı. Binanın zemininde yer yer çökmeler belirlendi, bazıları kolonlarda olmak üzere 3 metreye varan derin çatlaklar oluştuğu saptandı.

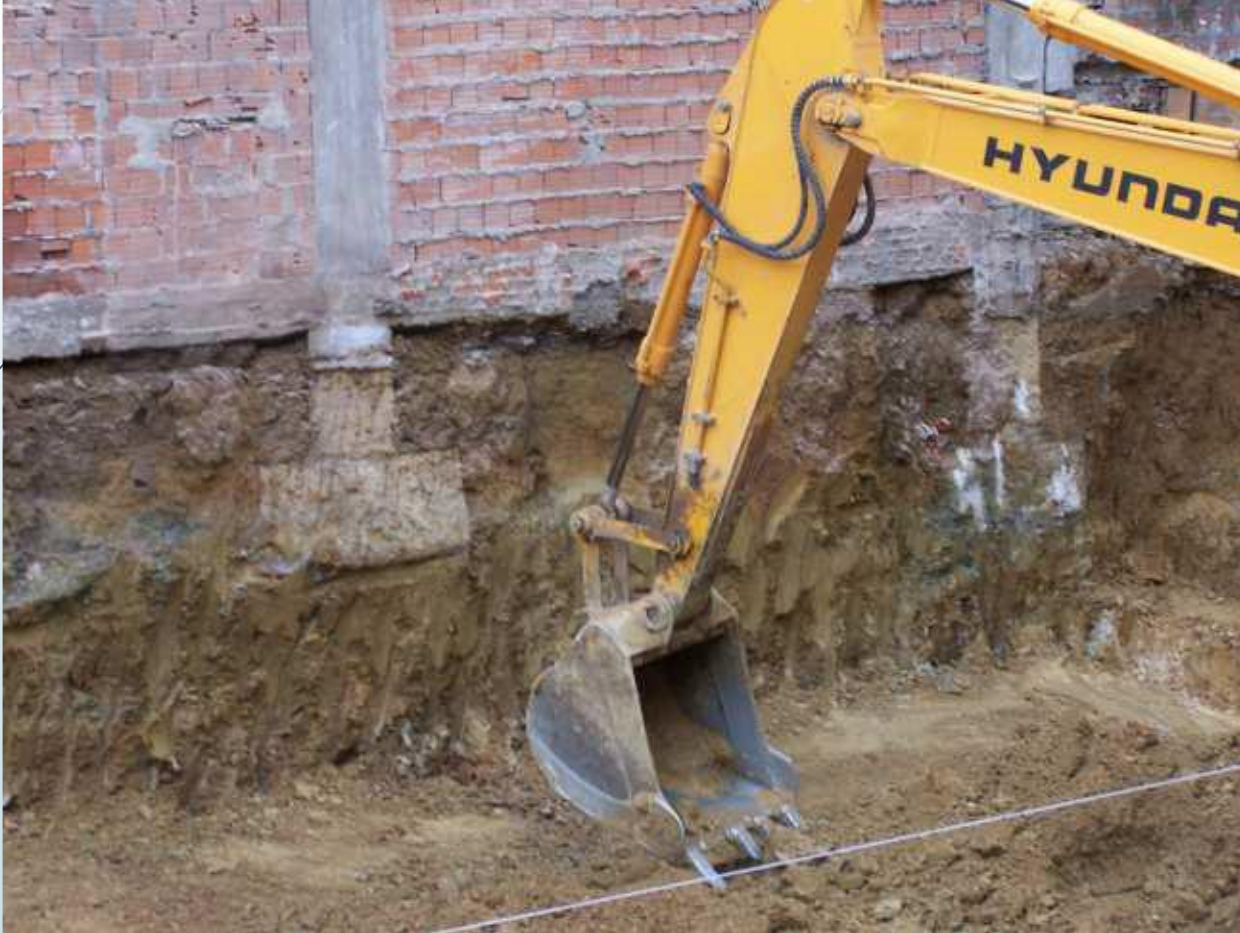
Yetersiz tekil temel
(pabuç küçük,
bağ kirişi yok)

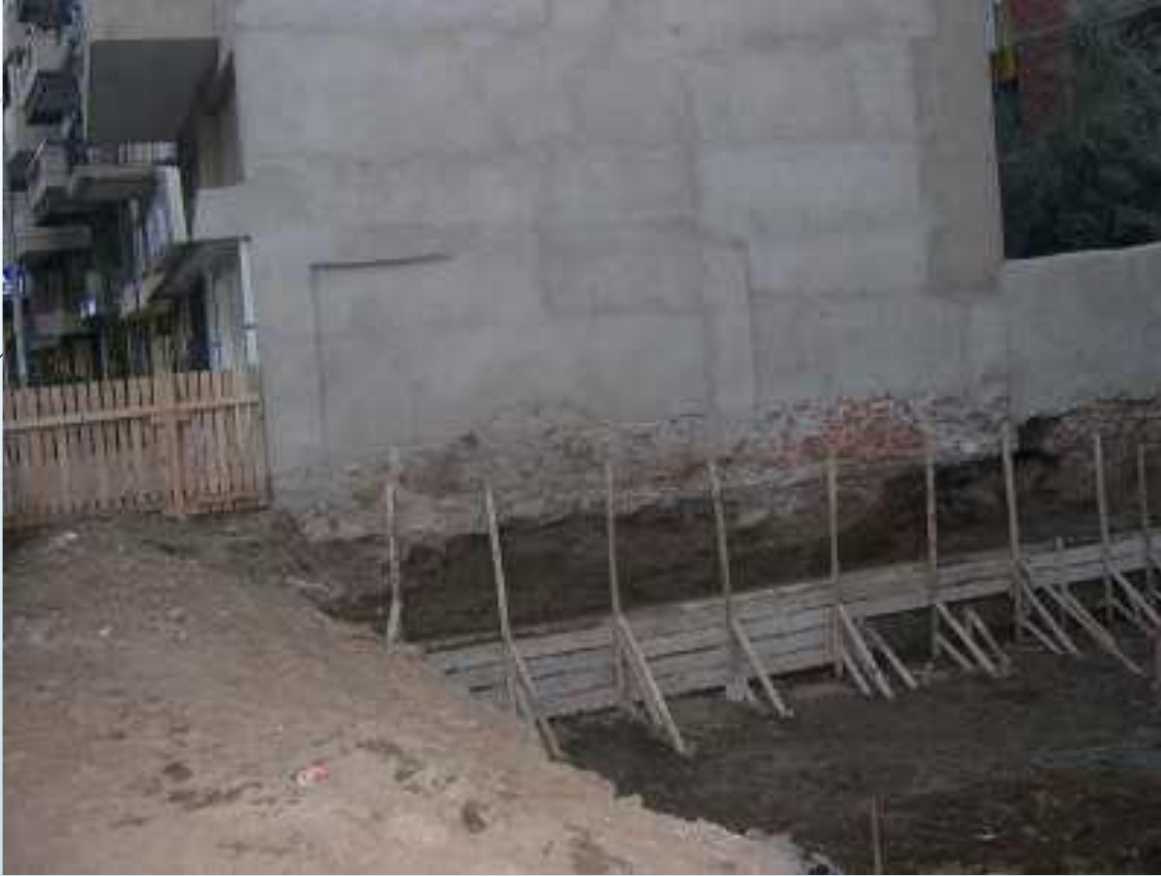
TEMELSİZ 5 KATLI
YAPI, 2006

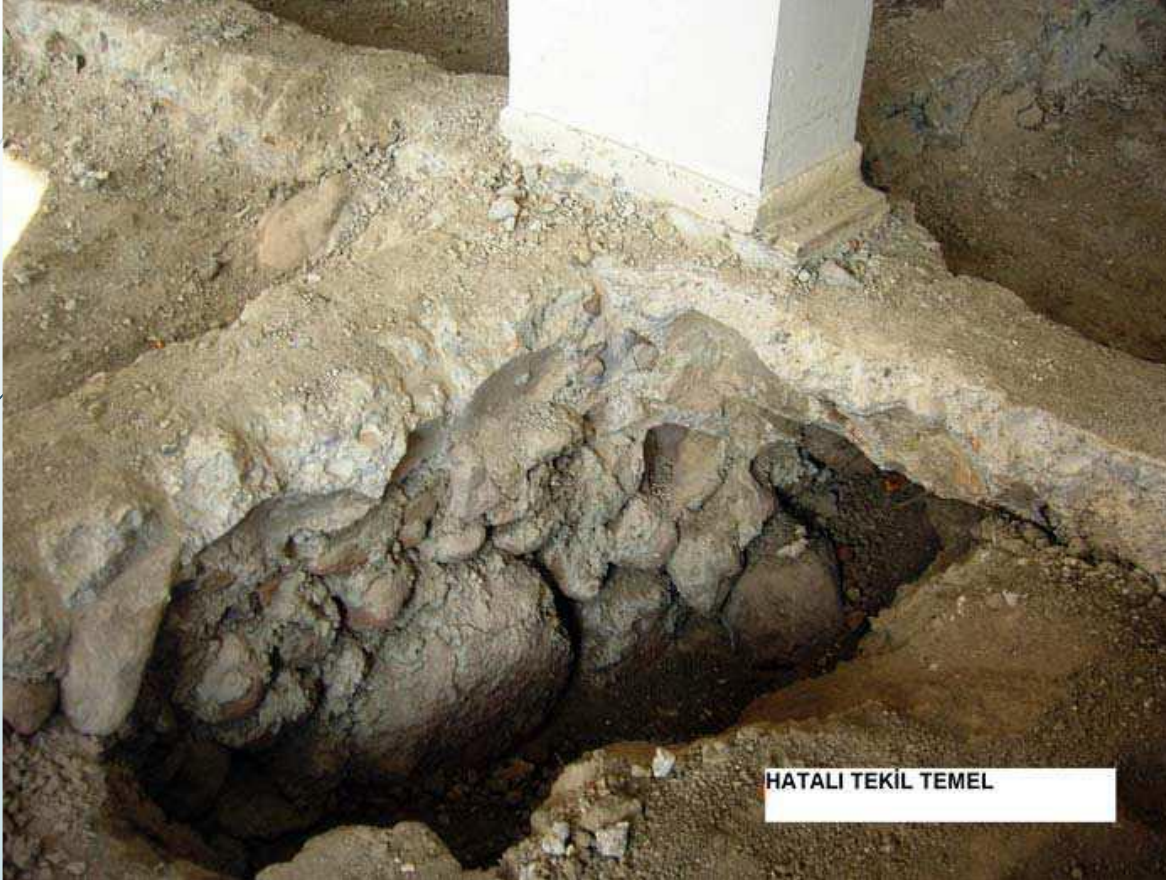
TEMELSİZ TEMEL

HATALI TEKİL TEMEL

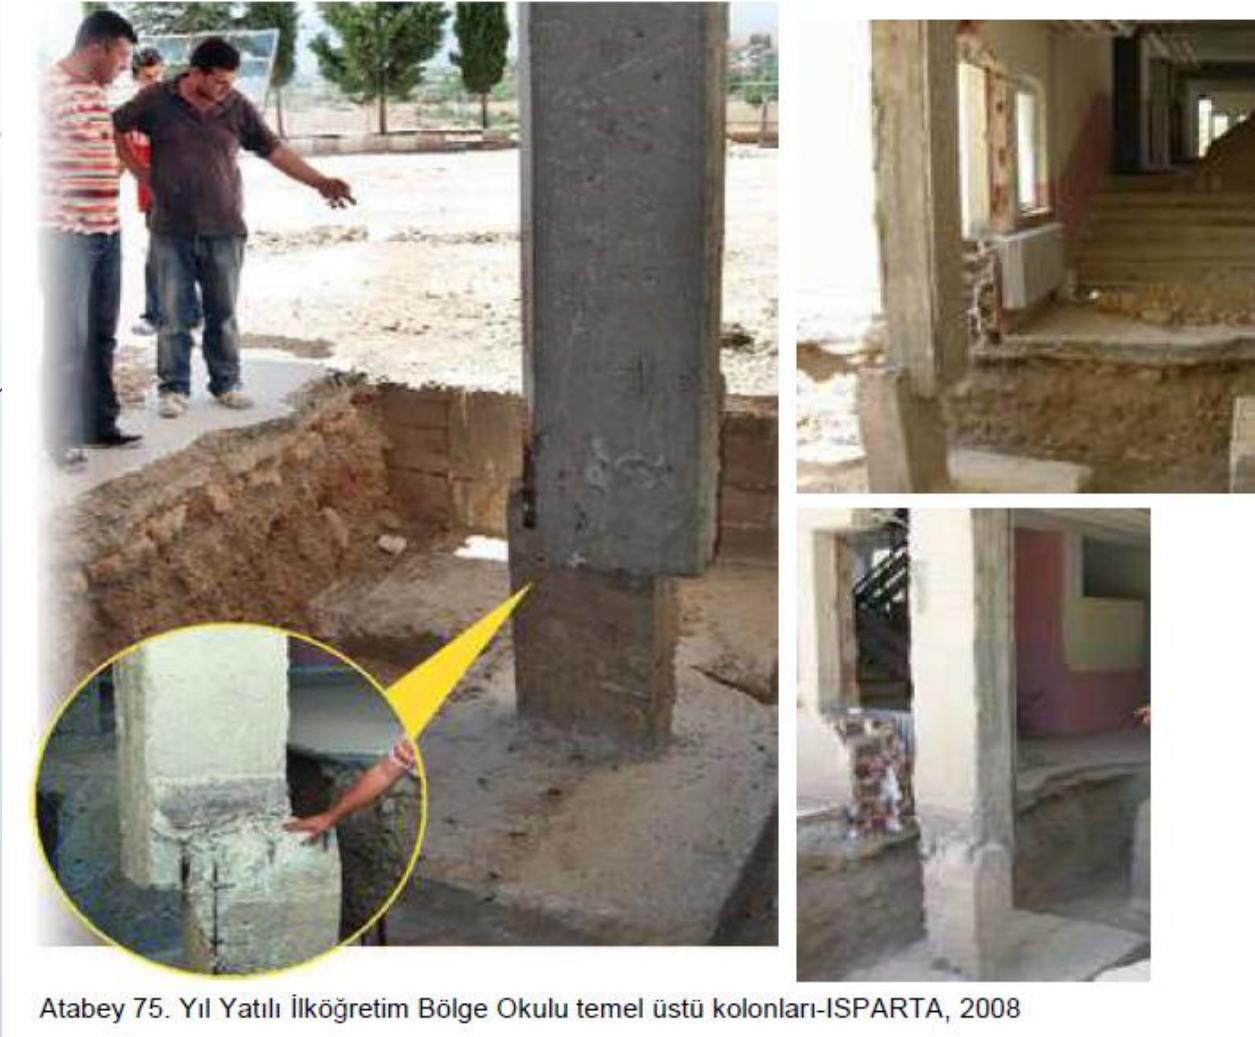
**Temele oturmayan
kolonlar
Hasar değil,
insafsızca bir
uygulama hatası.**

Atabey 75. Yıl Yatılı İlköğretim Bölge Okulu temel üstü kolonları-İSPARTA, 2008

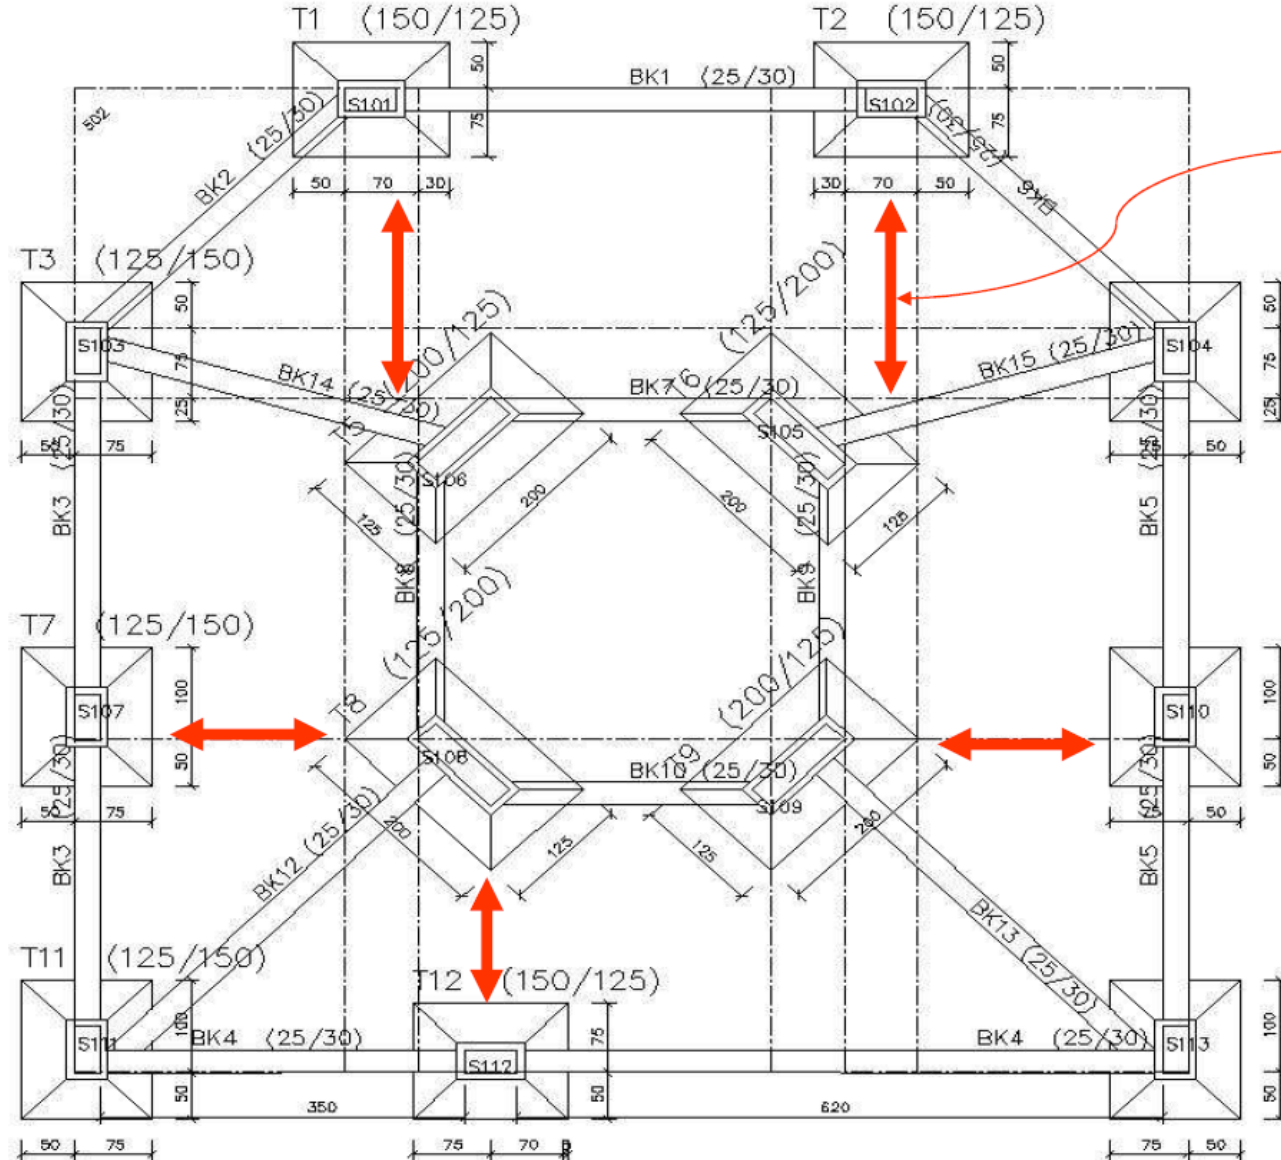
Tekil temeller arasında yatay kuvveti aktaran bağ kirişleri yok

Üst yapıdan kaynaklanan bu düzensiz temel yerine, zemin sağlam da olsa, radye temel yapmak daha doğru olurdu.

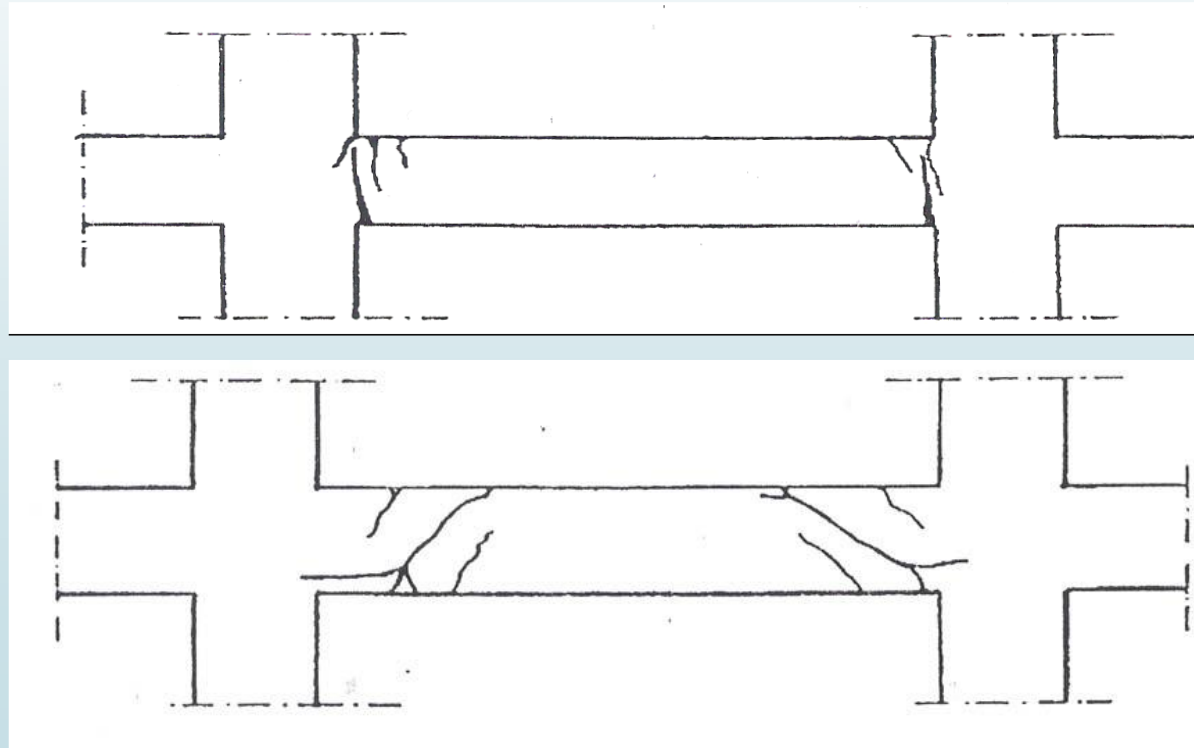
Deprem etkisi altında kirişlerde en fazla zorlanan kısımlar mesnet bölgeleridir. Aşağıdaki şekillerde görüldüğü üzere bu bölgede kiriş eksenine dik eğilme çatlakları ve 45° 'lik açıyla da kayma çatlakları oluşabilmektedir.

Kayma çatlakları

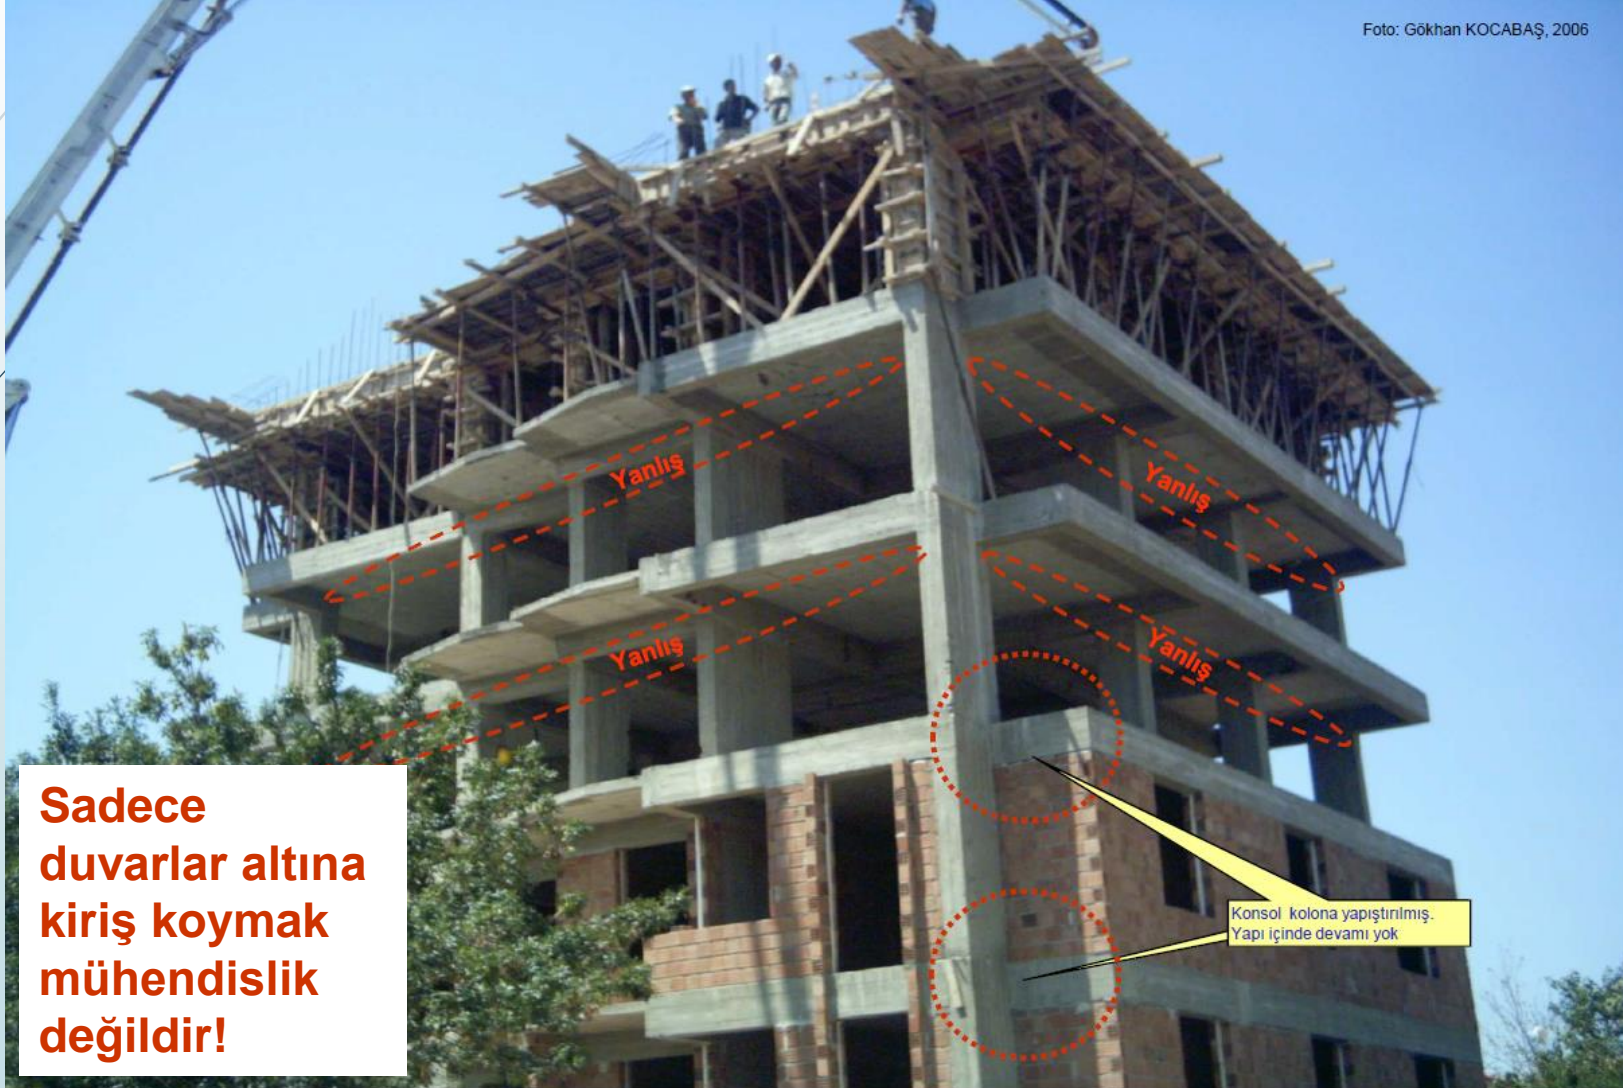
Sadece duvarlar altına kiriş koymak mühendislik değildir!

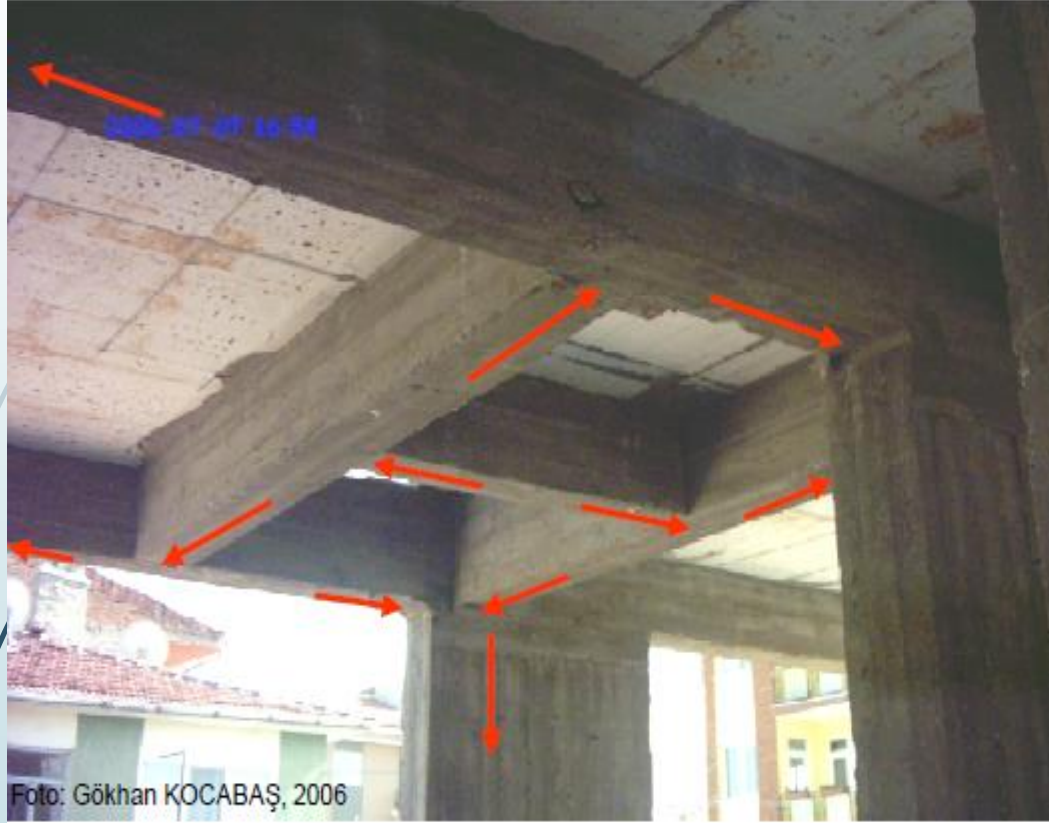
Oklar saplama kiriş yükünün yapı içinde akışını göstermektedir

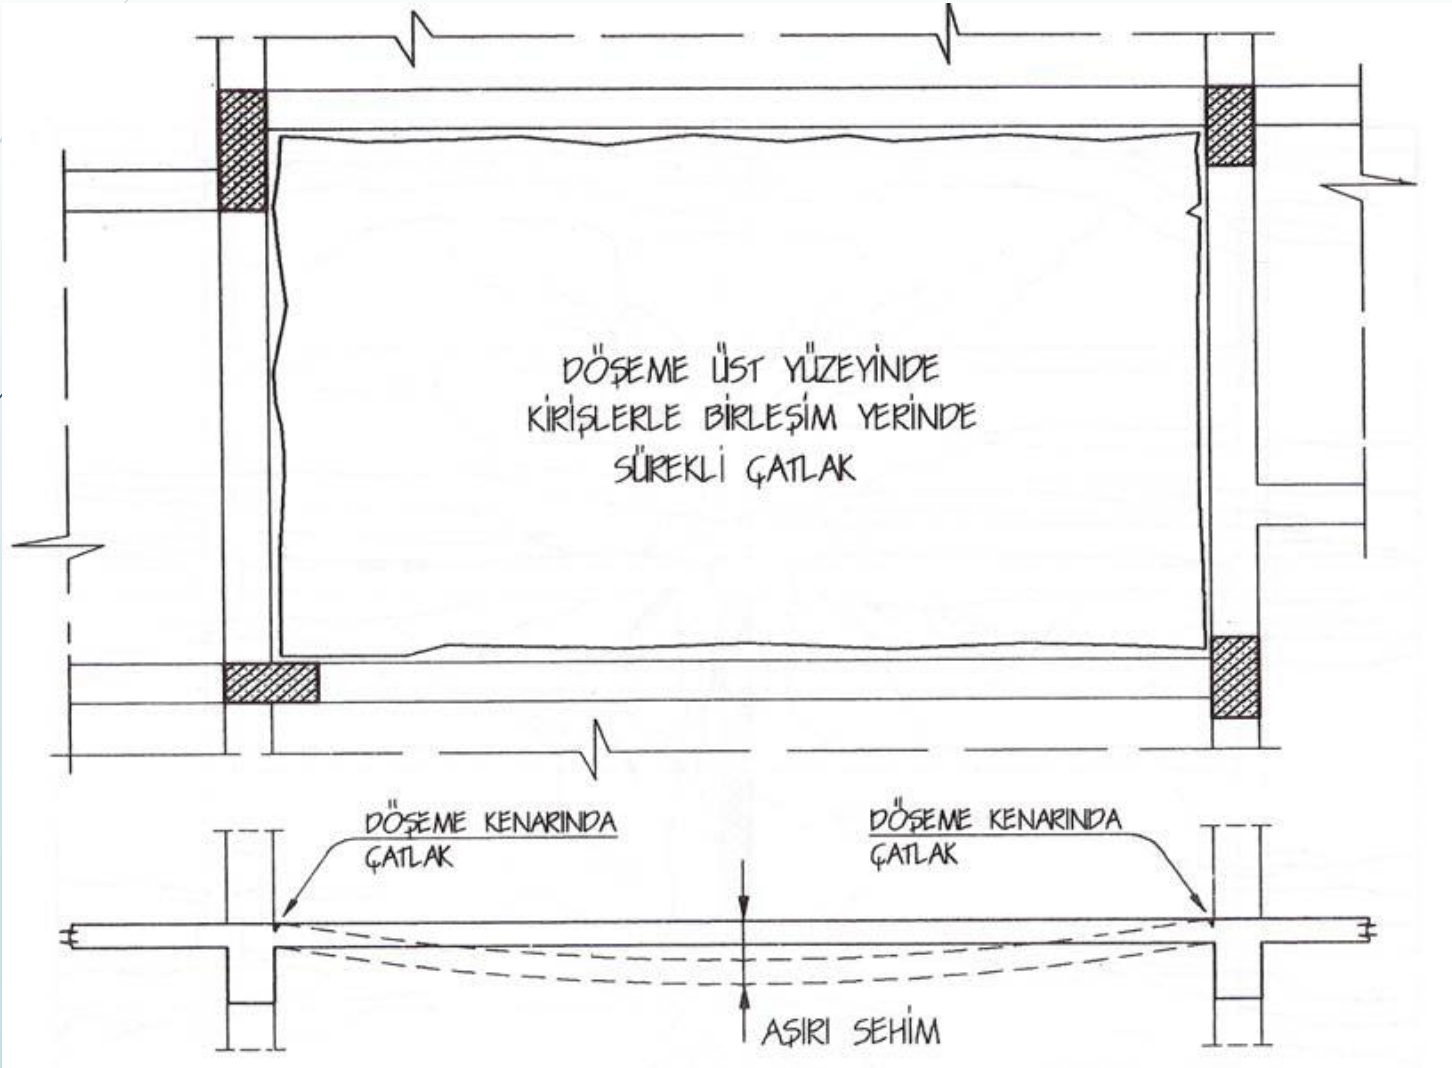
Hasarlı
Döşemede
çatlak ve
sehim

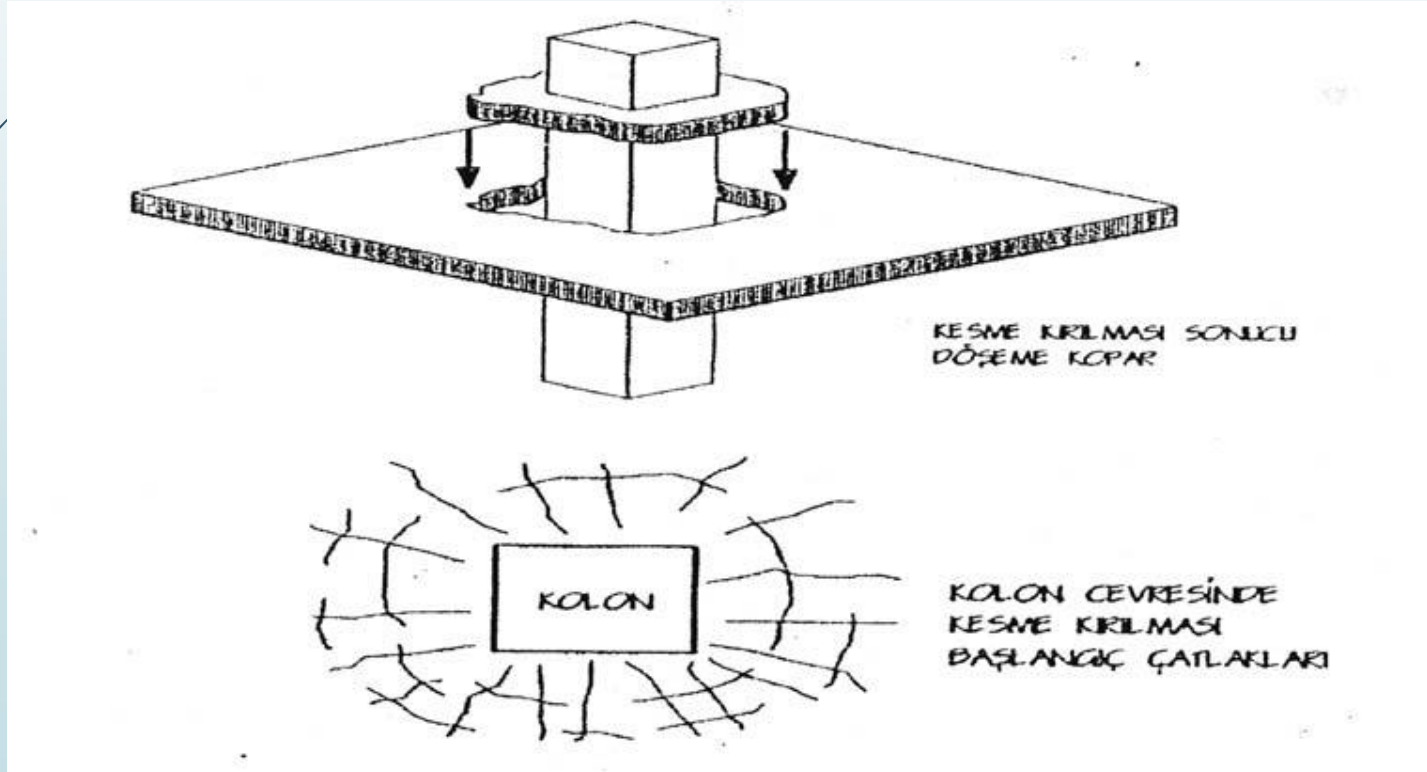
Kirişsiz döşemelerde hasarlar ise döşemeyle kolonun birleşim yerlerinde kesme çatlakları şeklinde ortaya çıkar. Bu tür döşemelerde döşemenin kolona kesme kuvveti aktaran az oluşu sonucu son derece gevrek ve ani bir şekilde gelişen zımbalama kırılması oluşur.

Kirişsiz
döşemede
zımbalama
hasarı

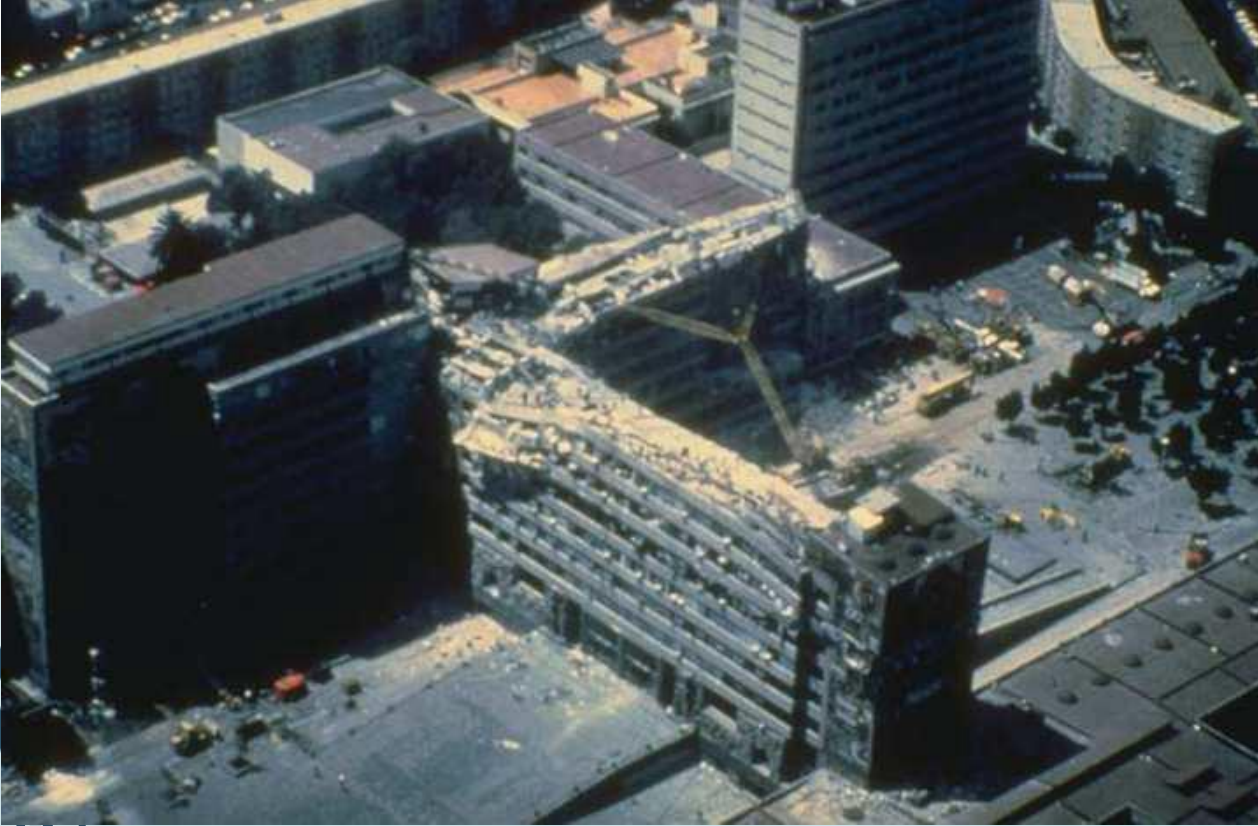
Deprem derzi olmayan Z tipi yapı hasarı, Meksika

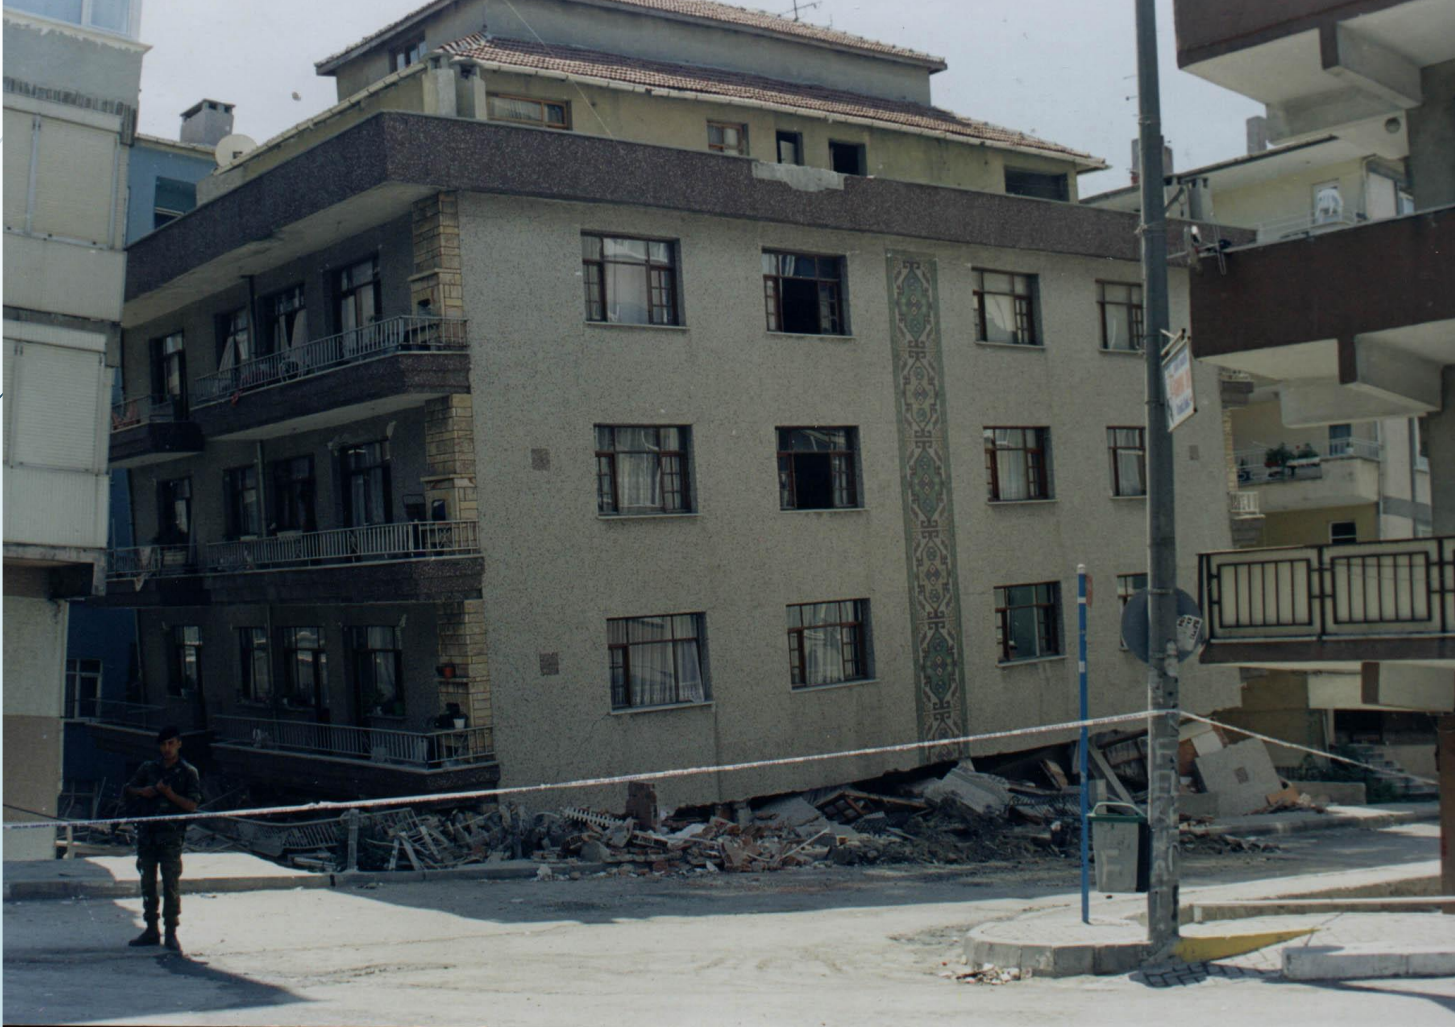
Yumuşak kat / Zayıf kat oluşumu

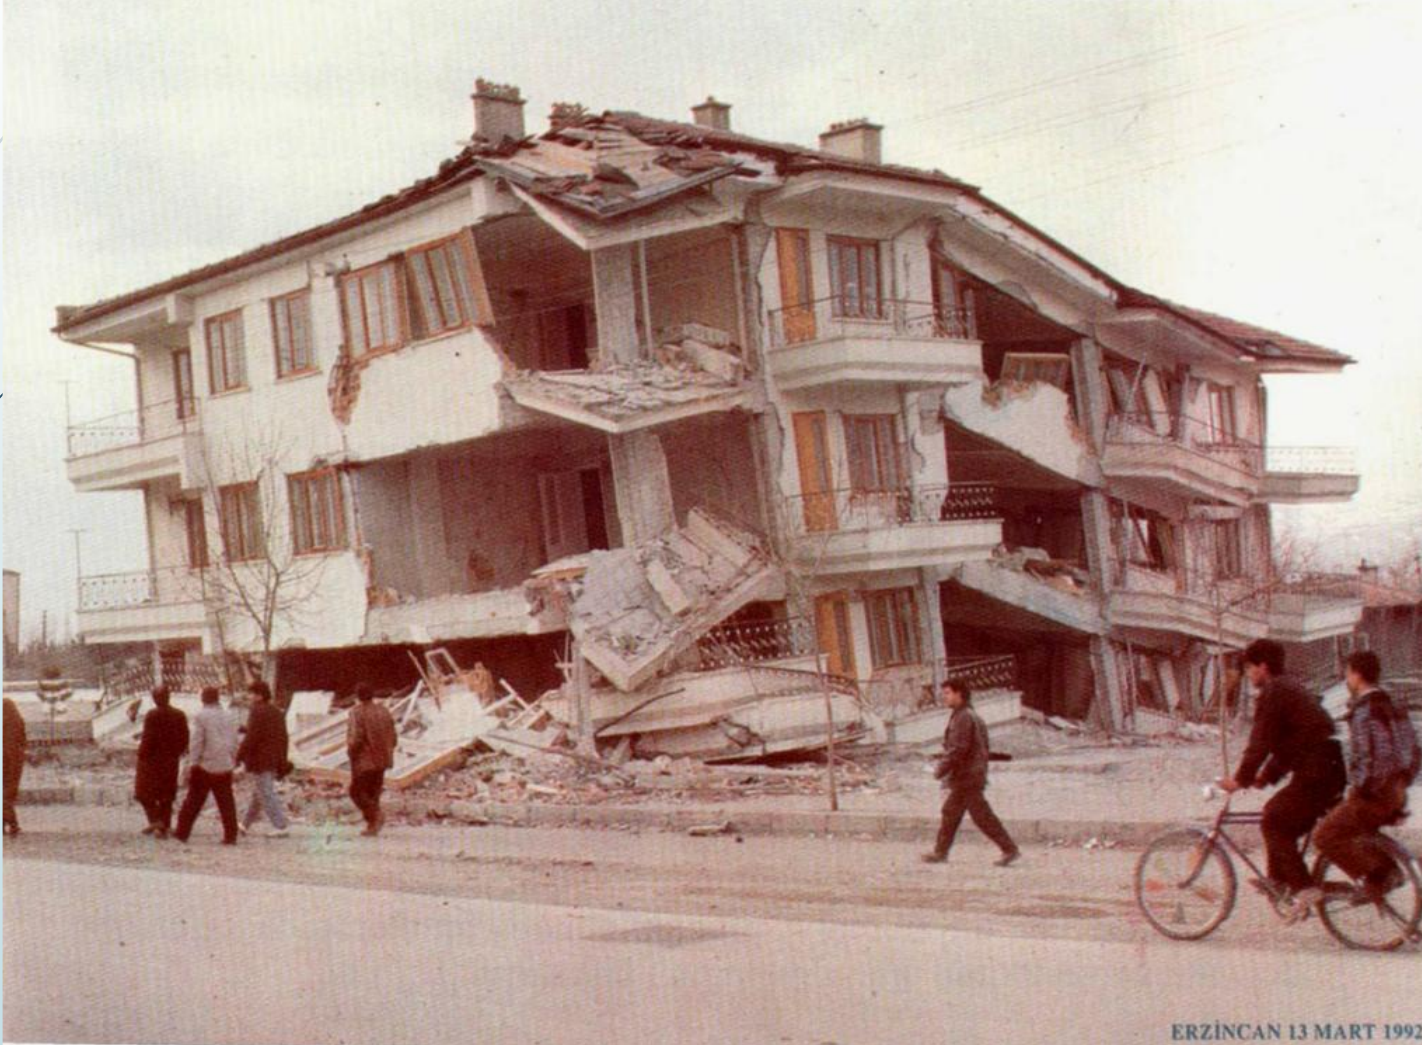
Yumuşak/Zayıf Kat
Oluşumu ve Yetersiz
Çerçeve Bağlantısı

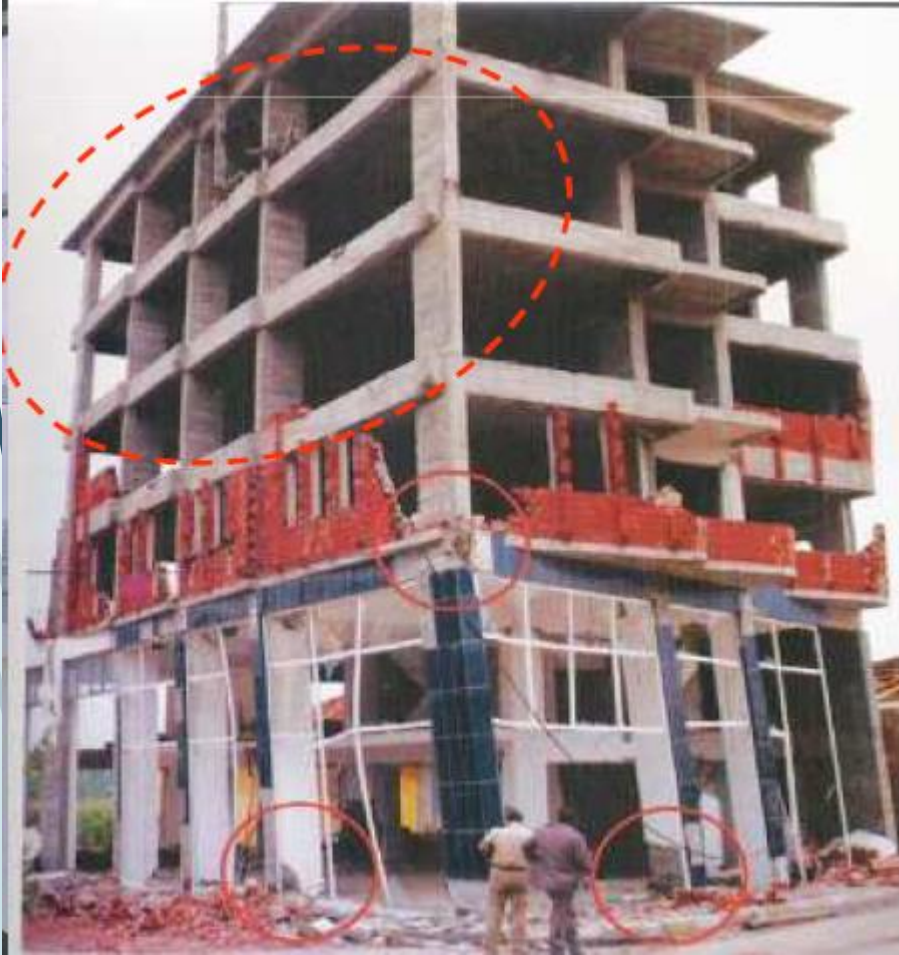
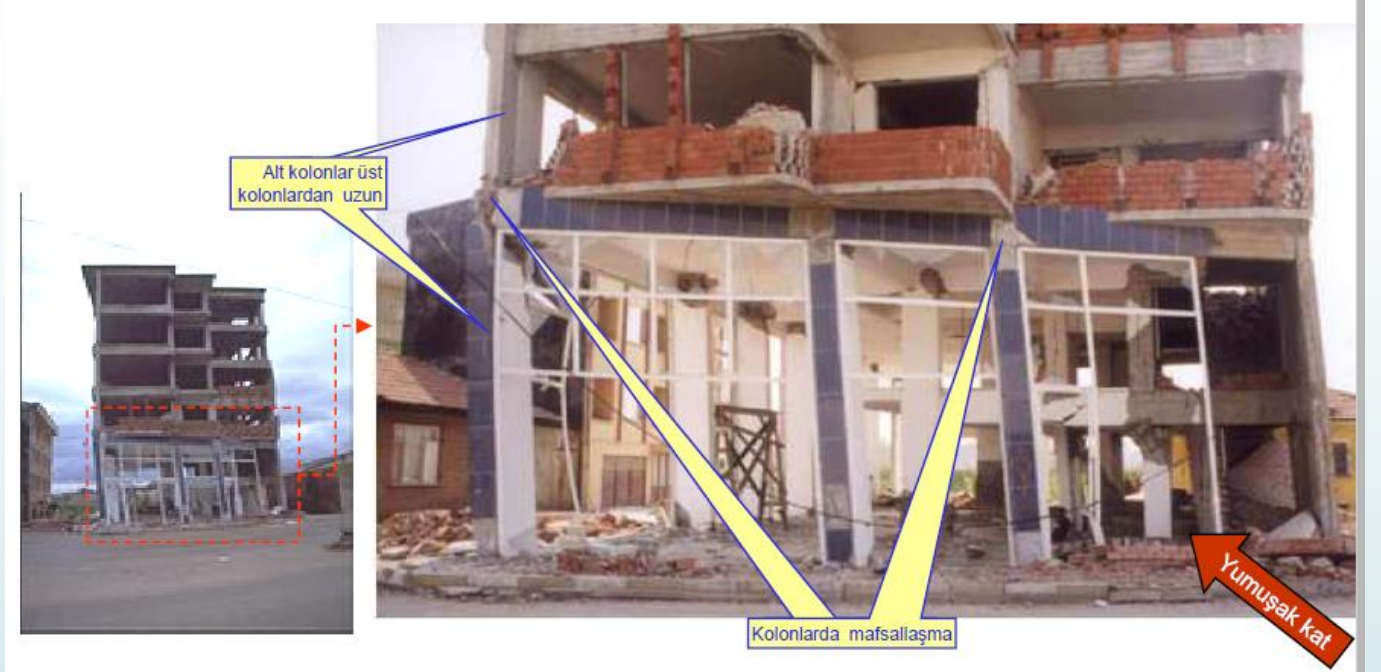
Adapazarı'nda 5-katlı binanın zayıf katında ağır hasar
(17 Ağustos 1999 Kocaeli Depremi, $M = 7.4$)
