KÜLLÜOBA 2009 YILI KAZI ÇALIŞMALARINA AİT RAPOR

Prof. Dr. Turan EFE

Bilecik Üniversitesi Fen-Edebiyat Fakültesi, Arkeoloji Bölümü

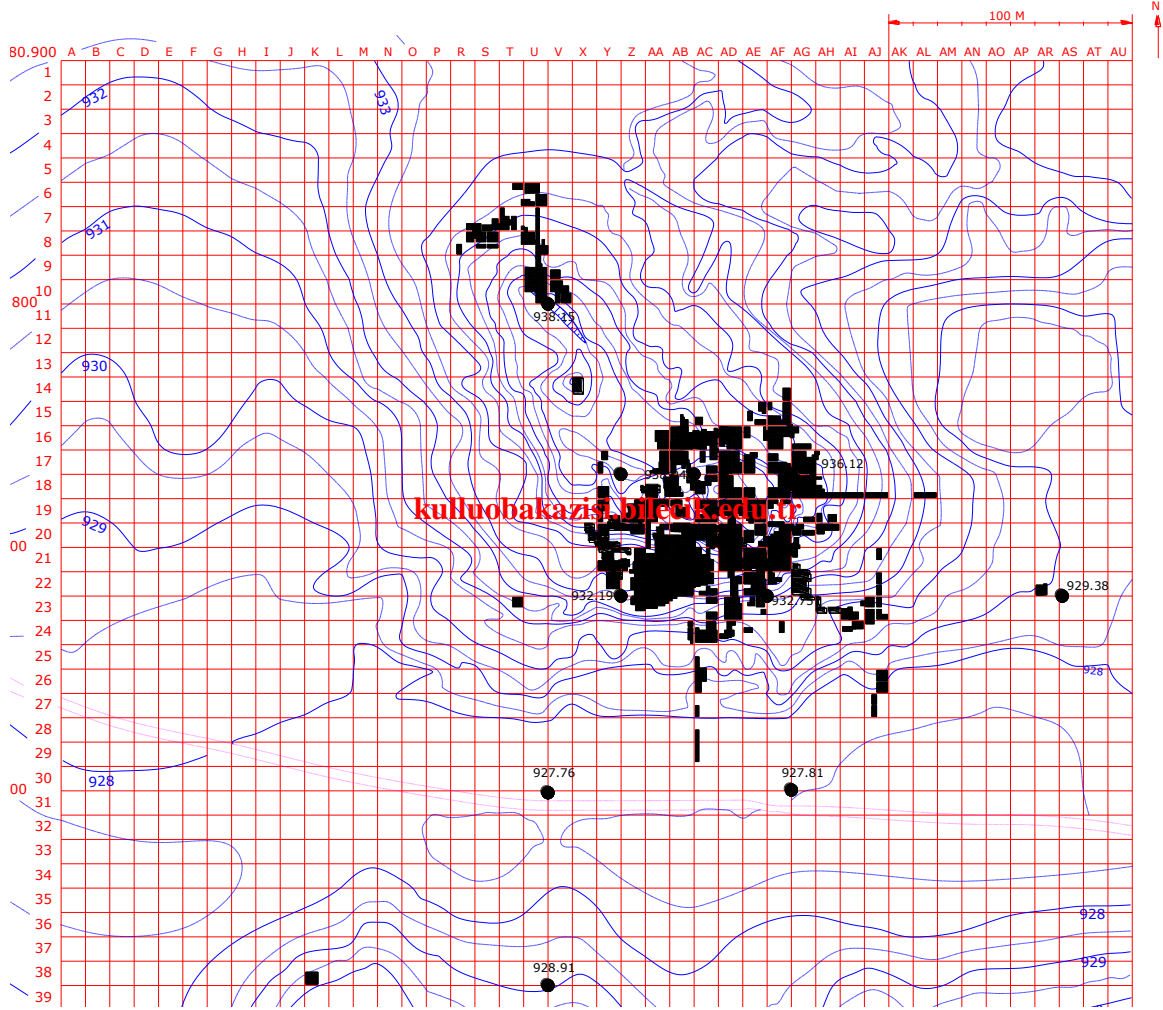
Res. 1. Küllüoba'da bugüne kadar açılmış olan açmalar

Bu sene de yine çalışmalar ITÇ II yukarı şehir planının tümlenmesine yönelik olarak özellikle höyüğün doğu konisi ve güney eteklerinde yoğunlaştırılmıştır (**Res. 1-2**). Açılan açmalara göre yapılan çalışmanın bir özeti aşağıda sunulmuştur.

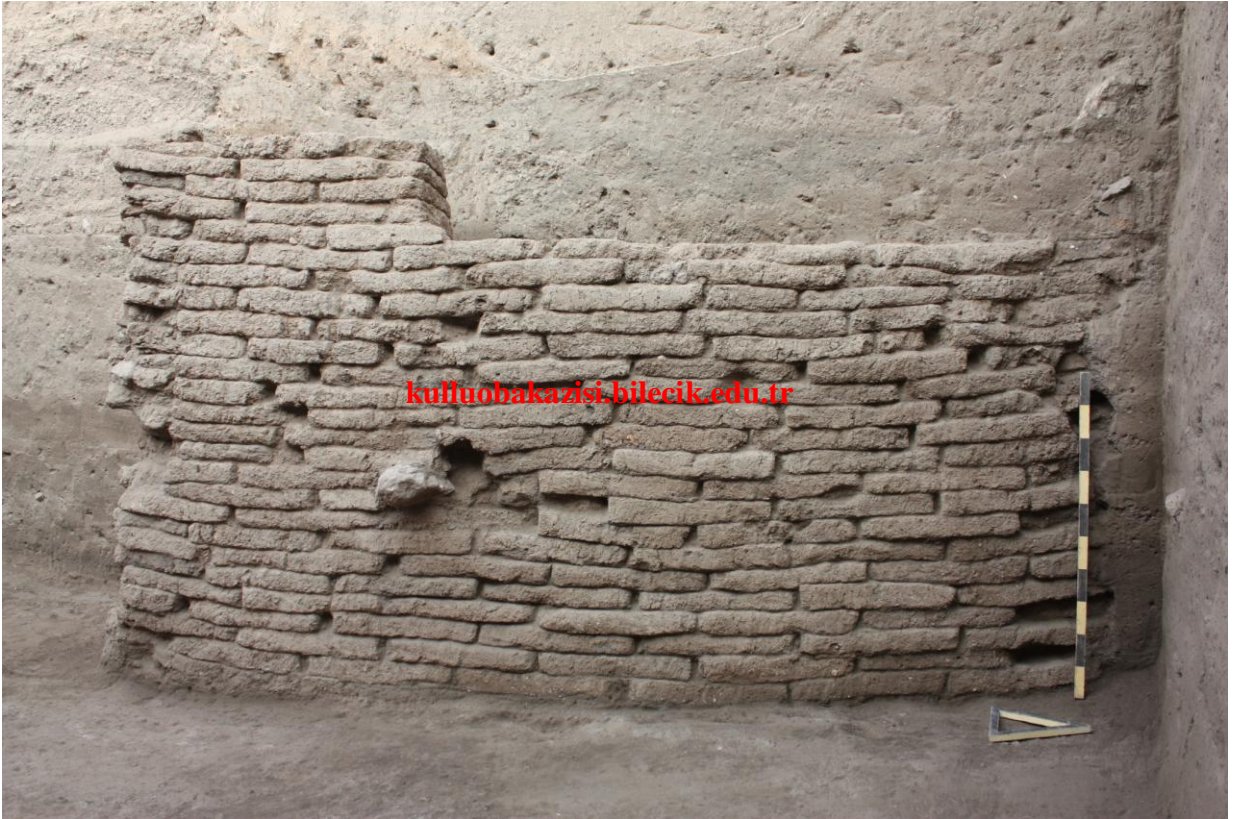
Res. 3. Kerpiç yapı, doğudan

Yüzeyden 3.0 m derinlikte, batı profili içine giren ve İTÇ II dönemine tarihlenen, 3.0 m uzunlukta oldukça sağlam bir kerpiç bir duvar ortaya çıkarılmıştır. Bu yapı 2.0 m yüksekliğe kadar korunmuş olup 48.0 x 7.0x5.0 cm ebatlarındaki tuğlaları çok açık bir şekilde görülebilmektedir (**Res. 3**). Yapının dış yüzeyi sıvalı değildir. İç yüzey ise sıvanmıştır.

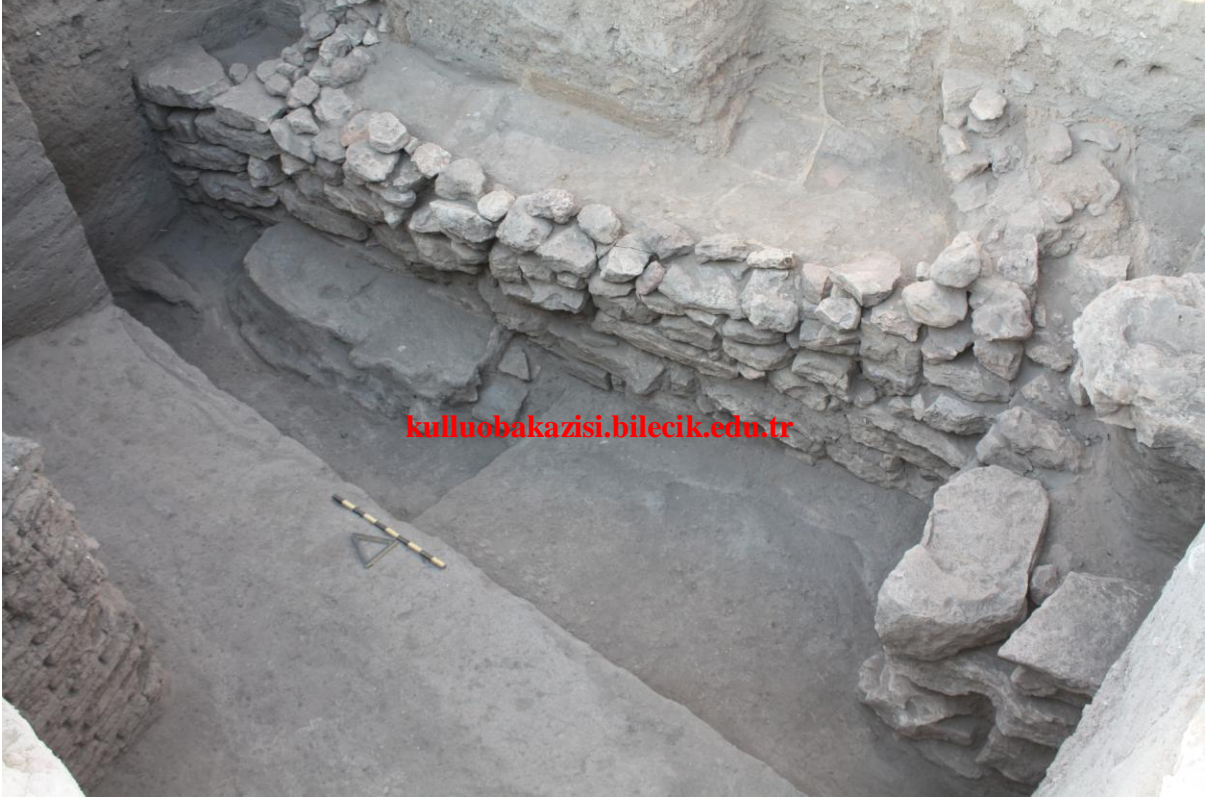
Res. 4. AB 18 plankaresindeki sur ve silo

Geçen yıl sura bitişik olarak saptanan ve olası kuzey kapısının doğu kanadını oluşturmuş olabileceğini düşündüğümüz kerpiç konstrüksiyonun duvara değil, 2.0 x 0,5 m boyutlarında dikdörtgen bir siloya ait olduğu anlaşılmıştır (**Res. 4**).

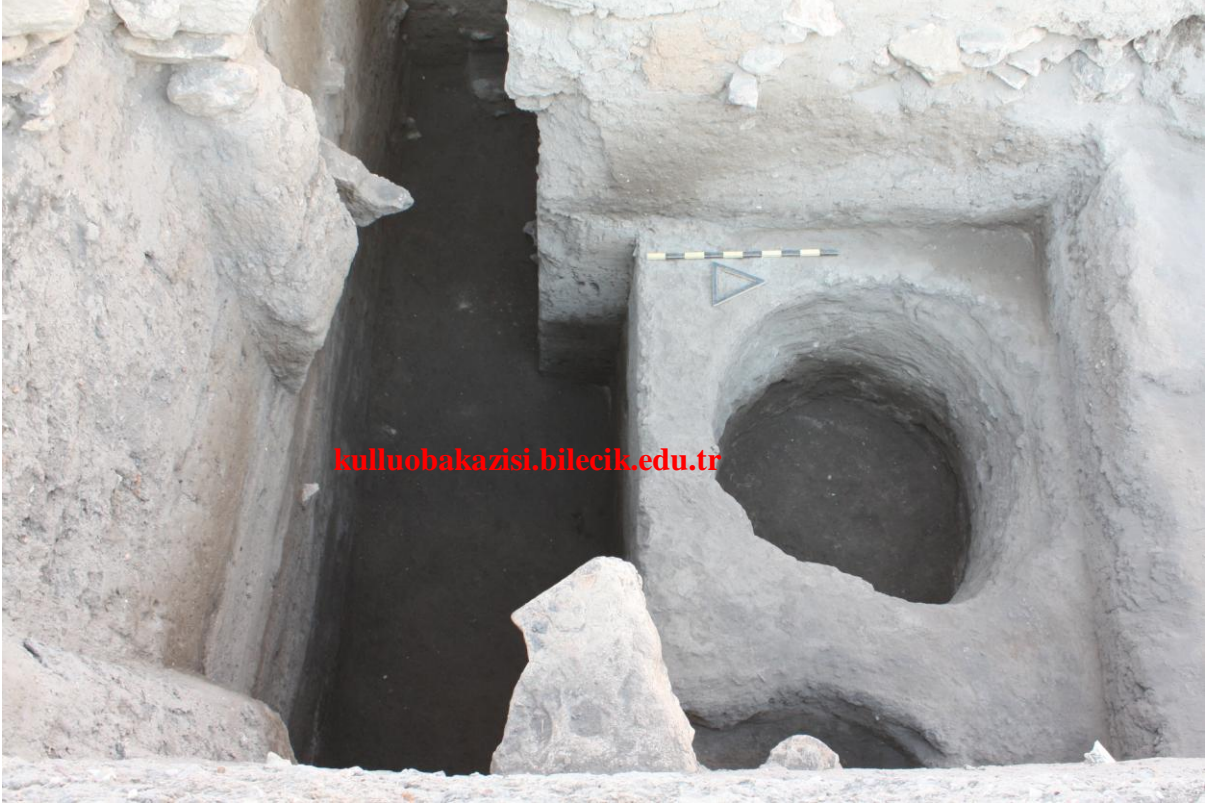
Res. 5. AA 17 Açması ve çöp çukurları

AA/AB 18 açmasında Kuzey Kapısı ile ilgili olarak herhangi bir somut kalıntıya rastlanmadığından, bu kapının biraz daha kuzeyde, AB 17 açmasında önceki yıllarda ortaya çıkarılan surun köşe yaptığı kısmın karşısında yer alabileceği düşüncesiyle, AA 17 Açmasının güney kesiminde, 4.0 x 3.5 m. ebatlarındaki bir alanda, önceki yıllarda bırakılan seviyeden devamla, çalışılmaya başlanmıştır. Çöp çukurlarının söz konusu olduğu bu alanda hiçbir mimari öğeye rastlanmamıştır (**Res. 5**).

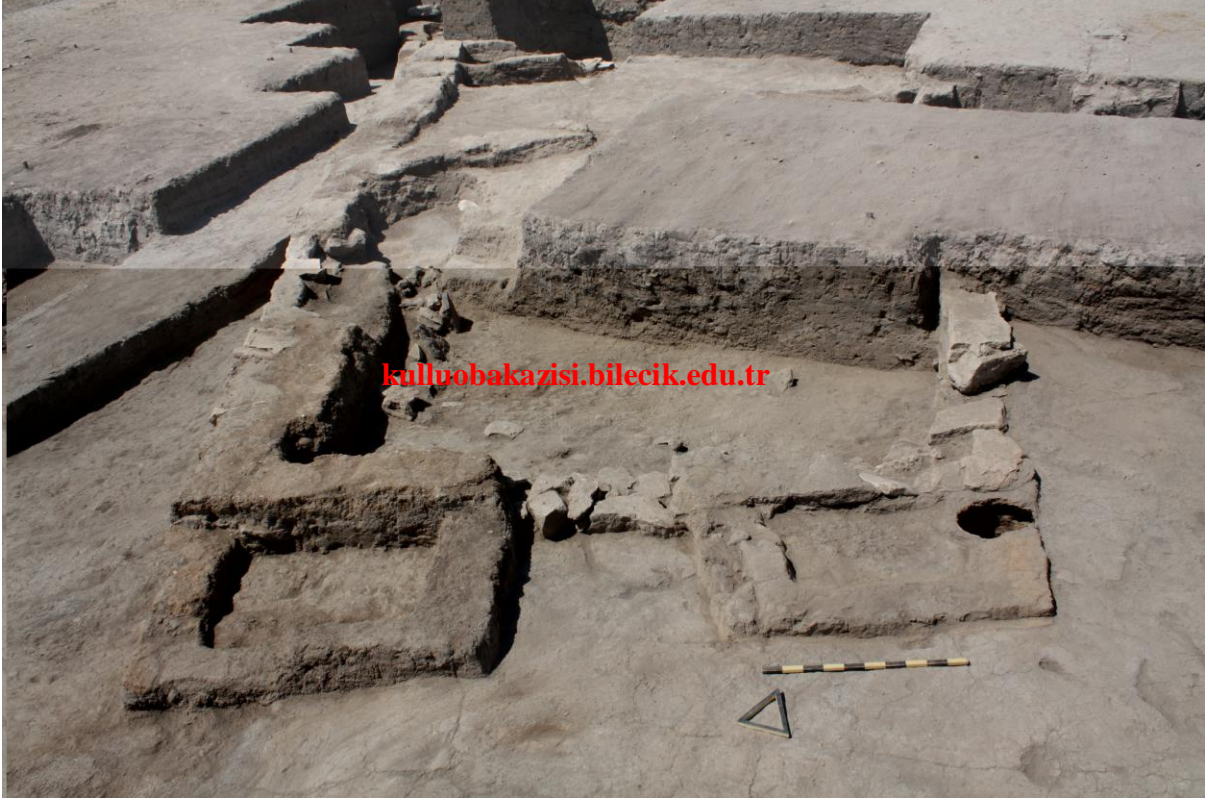
Res. 8. Trapez Yapı, güneydoğudan.

Henüz tamamen kazılmamasına rağmen, yapının planı tümlenebilmektedir (**Res 8-9**). Yapı KB-GD istikametinde yerleştirilmiş olup giriş güneydoğudandır. Girişte üstteki yekpare yassı taştan eşik taşı alınmış ve alttaki daha erken evreye ait eşik taşları ortaya çıkarılmıştır. Buna göre girişin iki tarafında birer silo yer alır. Bu silolar boşaltılmıştır. Doğu tarafta silo duvarı üzerine açılmış olan ve içi kil ile sıvanmış olan çukur boşaltılmış ve içinden üç tüm ve tüme yakın kap ile dört kemik alet ele geçirilmiştir. Bu siloların yan duvarları büyük olasılıkla çatıya kadar yükseltilerek, bu şekilde önde bir sundurma oluşturulmuş olabilir.

Önde ve ortada birer dörtgen oda, arkada ise koridor şeklinde uzun diğer bir mekan yer alır. Kuzeydoğu köşe Y/Z 20 Plankarelerinin kuzeyine denk gelen kesimde önce 5.0 x 2.0 m. ebatlarında ve 1.5 m derinlikte açılan bir açmada saptanmıştır. Burada yüzeyin altında geçen sene açığa çıkarılmış olan OTÇ'ye Geçiş Dönemine ait KB-GD yönünde uzanan taş temelle güneyden bitişik ikinci bir temel saptanmıştır.

Trapez Yapı'nın ön odasının kuzey doğu köşesinde de kerpiç tuğlalarla örülü diğer bir siloya ait kalıntılar ele geçirilmiştir. Trapez Yapı'nın ölçüleri aşağıya çıkarılmıştır:

Yapı uzunluğu	:15.5 cm. (Öndeki silolarla veya sundurma ile birlikte 17 m)
Ön oda	:6.0x 5.0 m.
Orta oda	:5.5x5.5 m
Arka oda	:2.1x6.5 m.

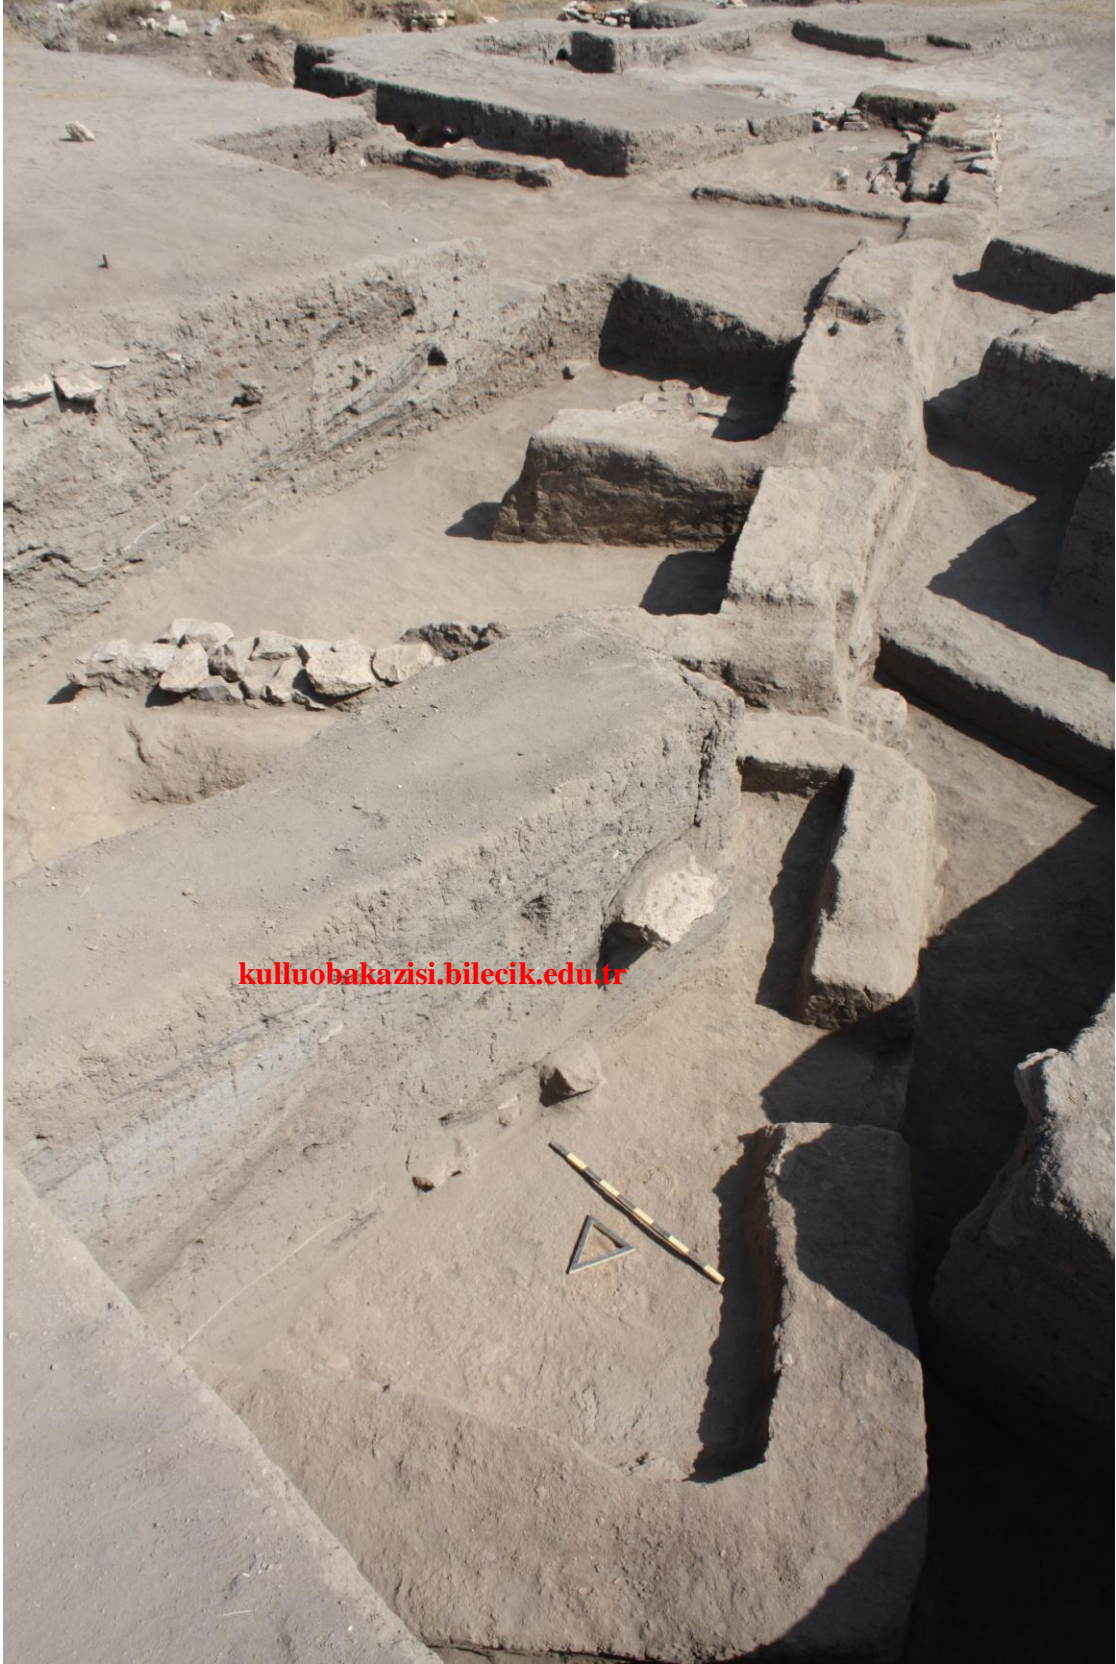
Res. 9. Trapez Yapı ve Trapez Yapının kuzeyindeki yapı, kuzetbatıdan.

Çalışmalara, trapez yapıya kuzeyden bitişik olan ve kısmen önceki yıllarda kazılan doğu-batı yönündeki yapının batı duvarının ortaya çıkarılabilmesi için X 20 plankaresinde 4.5x4.5 metre ebatlarındaki bir alanda çalışma yapılmıştır. Bu çalışmalarda, yüzeyden 40 cm derinlikte kare planlı bir silo ortaya çıkarıldı. Bu silo 50 cm derinliğinde ve 2.0x2.0 m ebatlarındadır. Silonun kerpiç duvarları kaldırıldıktan sonra, birbirine bitişik iki büyük taş ortaya çıkarılmıştır. Bu taşların hemen altında ortaya çıkan batı duvarının kuzeyde köşe yaparak doğuya döndüğü anlaşılmıştır (**Res. 9**). Batı duvarın ortasına denk gelen kesimde bir giriş saptanmıştır; dolayısıyla bu yapının ön cephesi batıya bakmaktadır. Yapının güney duvarı ise Y/Z 20 açmasında bu sene yapılan çalışmada, yaklaşık 0.5 m. doğuya devam etmiş ve sonlanmıştır. Burada duvarın gerçekten sona erdiği veya tahribat tarafından kesilip

kesilmediđi henüz netlik kazanmamıştır.Bu yapı ve trapez yapı büyük olasılıkla boş bir alana inşa edilmişlerdir.

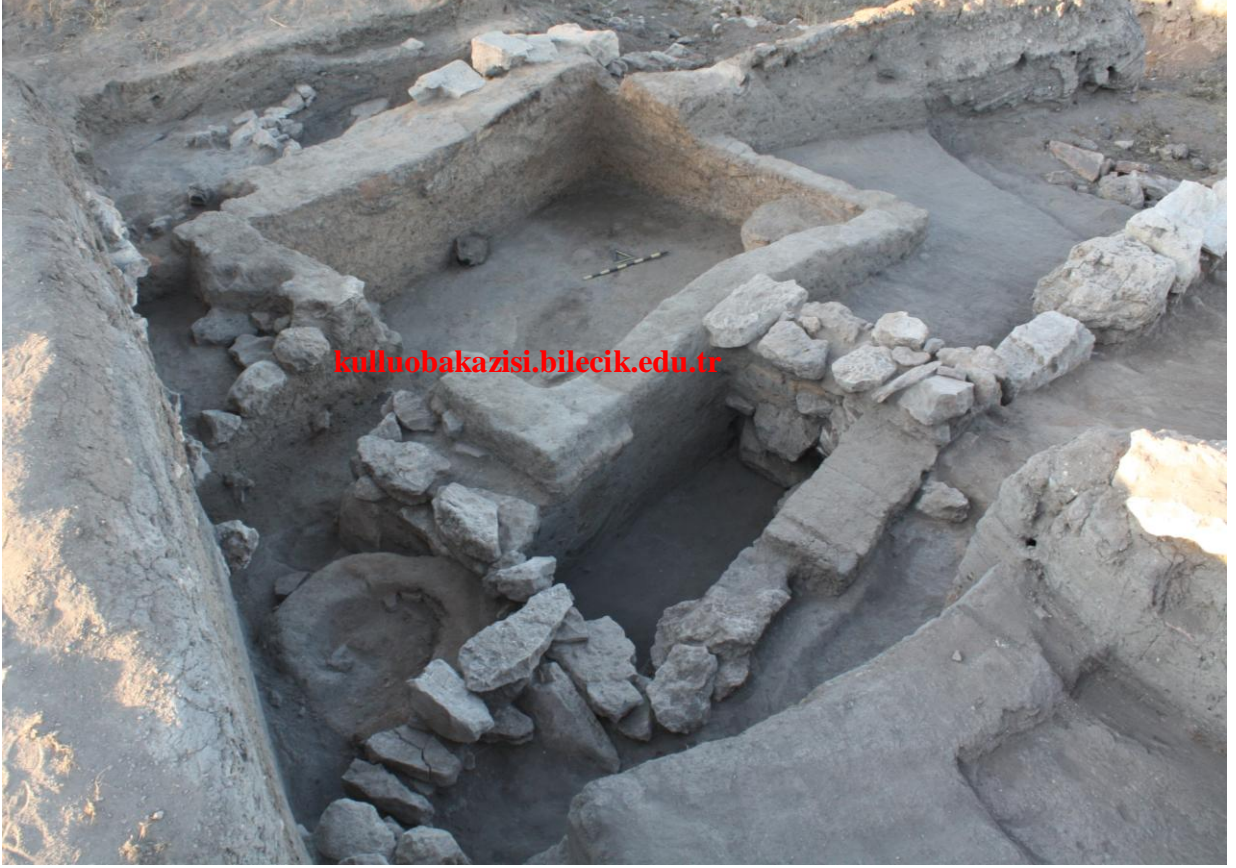
Res. 10. AF/AG 17-18 açmasında ortaya çıkarılan mimari kalıntılar

Bu açmada çalışılmasının amacı “Doğu Kapısı”nın özellikle orta evrelerine ait eksik bilgileri tamamlamaktır. Bu doğrultuda AG 18, AF 17 ve AG 17 plankarelerinin bir kısmında içine alan yaklaşık 9.0x10.0 m.ebatlarındaki bir alanda çalışılmıştır (**Res. 10**).

Yapılan çalışmalar sonucunda İTÇ 2 'nin geç evrelerine tarihlendirilen ve önceki yıllarda üst kısımlarının kazıldığı, iki evreli kerpiç duvarlı bir yapı açığa çıkartılmıştır. Devam eden çalışmalarda bu yapının bazı kısımları kazılmayan alan içinde ve özellikle araba yolu içinde kaldığı için, bu alanda gerekli belgeleme çalışmaları yapıldıktan sonra araba yolları kaldırılarak yapının tamamı açığa çıkarılmıştır. Yaklaşık olarak 4.5x3.5 m. ölçülerine sahip olan, iki evreli bu yapının muntazam olarak sıvanmış duvarları oldukça yüksek korunmuştur. En yüksek korunan yerde yaklaşık 3 m. yüksekliğe sahiptir. Bu yıl içinde çalışılan alanlarda yapının ilk olarak üst evre tabanına ulaşılmıştır. Bu taban üzerinde sadece yapının kuzeydoğu köşesinde yer alan bir ocak saptanmıştır.

Yaklaşık 90 cm genişliğinde batı tarafında yer alan bir girişe sahip olan yapının erken evresinin tabanı tüm yapı içinde açılmıştır. Taban üzerinde yapının güneybatı köşesinde 1.4x1.0 m. genişliğinde ve 50 cm. yükseklikte yapılmış bir seki yada platform, kuzeybatı köşesinde bir ocak, güneydoğu köşesinde 1.0x0.9 m. ölçülerinde bir silo ve taban üzerinde *in situ* durumda bir çoğu tümlenebilir kase, testi ve çömlükler ele geçmiştir.

Yapılan çalışmalar sonucunda, kerpiç duvarlı yapının Doğu Kapısı'nın daha erken evredeki girişinin tam üzerine inşa edildiği ve bu şekilde girişin dar koridor şeklinde daraltıldığı güneye kaydırıldığı anlaşılmıştır. Bu giriş ve Doğu Kapısı'nın oldukça büyük taşlardan yapılmış kuzey ve güney yan duvarlarının bir kısmı önceki yıllarda yapılan kazılarda açığa çıkartılmıştı.

Bu yıl yapılan çalışmalarda söz konusu duvarların batıya devamı açılmıştır. Güneydeki duvarının köşe yaparak kuzeybatı yönünde döndüğü ve yaklaşık 3.0 m. devam ettiği anlaşılmıştır. Kuzey duvarının önüne ise sonradan eklenen kerpiç duvarlı yapı, kuzey duvarının bu duvara paralel yerleştirildiğini göstermiştir. Kapının, kerpiç ev ilave edilmeden önceki evresinde, duvarların ucuna batı yönde sonradan 1.5 m. uzunluğunda eklemeler yapılarak anteler oluşturulduğu ve bu şekilde sundurmalı bir kapı planının söz konusu olduğu anlaşılmıştır. Sundurmanın gerisindeki bölme duvarının giriş kısmı, bu kerpiç ev tarafından tahrip edilmiştir.

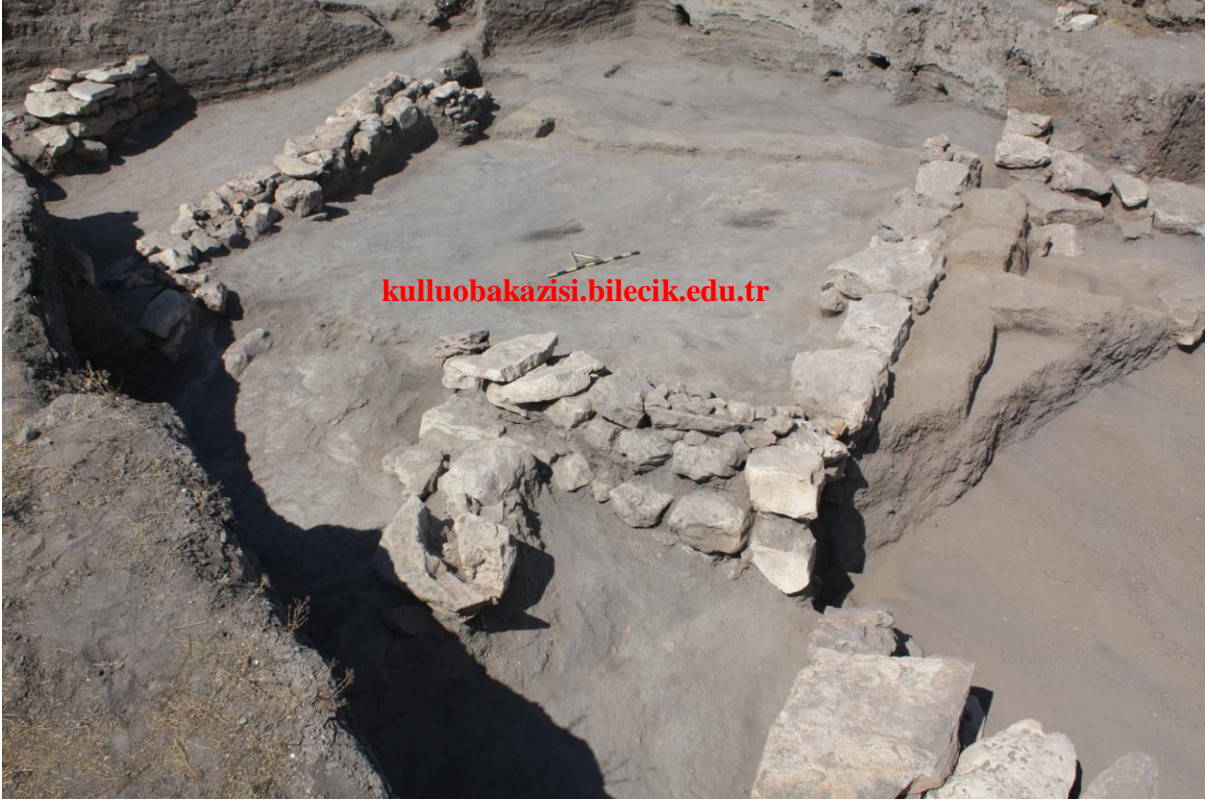
Res. 11. AD 20 Plankaresinde ortaya çıkarılan mimari kalıntılar

Kompleks I'den bir sokak ile ayrılan söz konusu bu odada daha önceki yıllarda ortaya çıkarılan zemindeki taş döşeme kaldırılmış ve alttaki diğer tabana inilmiştir. Daha sonra, mekanı güneyden sınırlandıran duvarların taş temelleri üzerindeki kerpiçler alınmış ve taş temeller ortaya çıkarılmıştır. Taş temeller altında bir önceki evreye ait kerpiç duvarlar saptanmıştır. Bu duvarlara bağlanan ve mekanı doğudan sınırlandıran diğer bir kerpiç duvar da doğu tarafta belirmeye başlamıştır. Ortaya çıkarılan mimari kalıntılar çizildikten ve fotoğraflandıktan sonra, bu plankaredeki çalışmalara son verilmiştir (**Res. 11**).

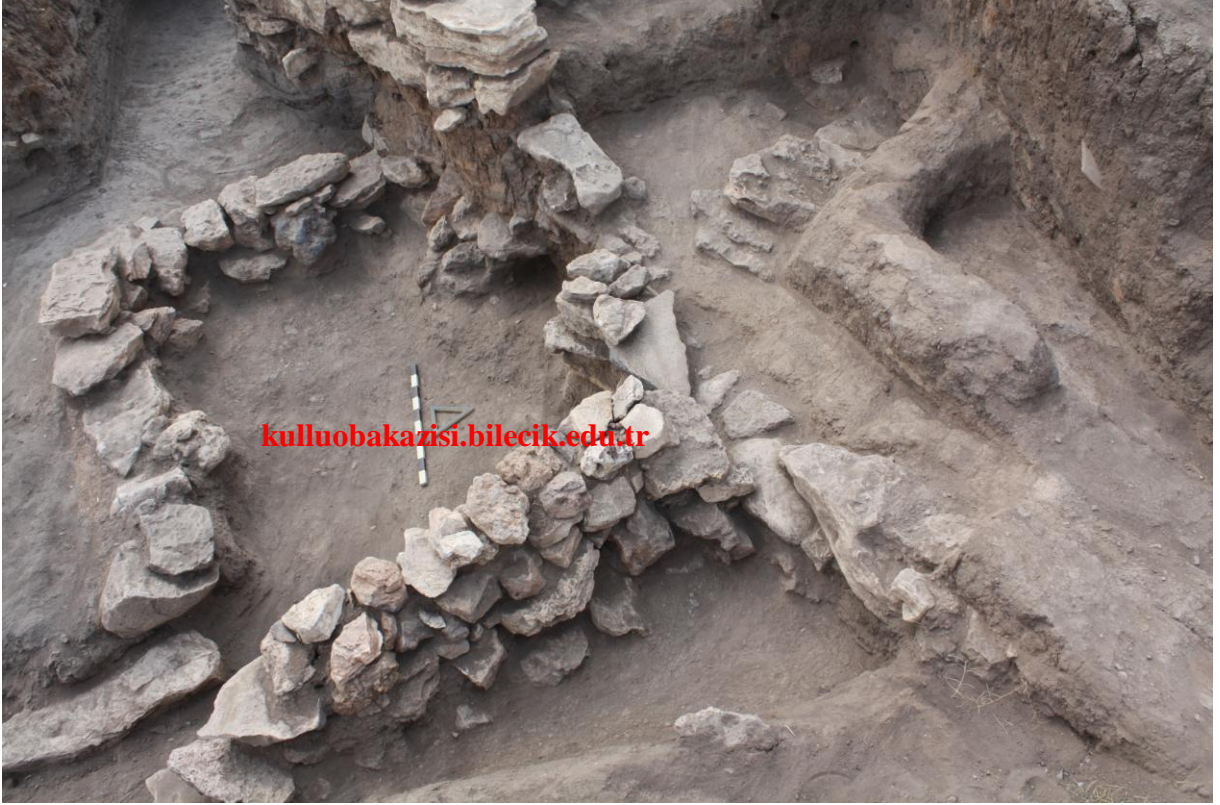
Res. 12. AE/AF 21 plankarelerinde ortaya çıkarılan mimari kalıntılar

Taş temellerin hemen altında daha küçük taşlardan inşa edilmiş taş temellere ulaşıldı. Bu temellerin burada hücre şeklinde bir mekan oluşturduğu ve Kapının kuzey duvarının daha batıya devam etmediği anlaşılmıştır. Bekçi kulübesinin kuzeyinde de bu kesimdeki yapı ile ilgili bölme duvarları ortaya çıkarılmıştır. Ayrıca, Bekçi Odası tekrar temizlenmiş fotoğraflanarak çizimi yapılmıştır (**Res. 12**). Bu sırada, odanın kuzey duvarı üzerinde, odadan kuzeydeki yapıya geçişi sağlayan basamaklı bir geçidin bulunduğu saptanmıştır. Bu geçide olanak sağlamak amacıyla, Kapının kuzey duvarı bu kesimde zikzak yapmaktadır. Çalışmanın sonunda, kazılan alanın kuzeyine doğru olan alanda da Kompleks III'e ait, büyük taşlardan inşa edilmiş bölme duvarı ortaya çıkarılmıştır.

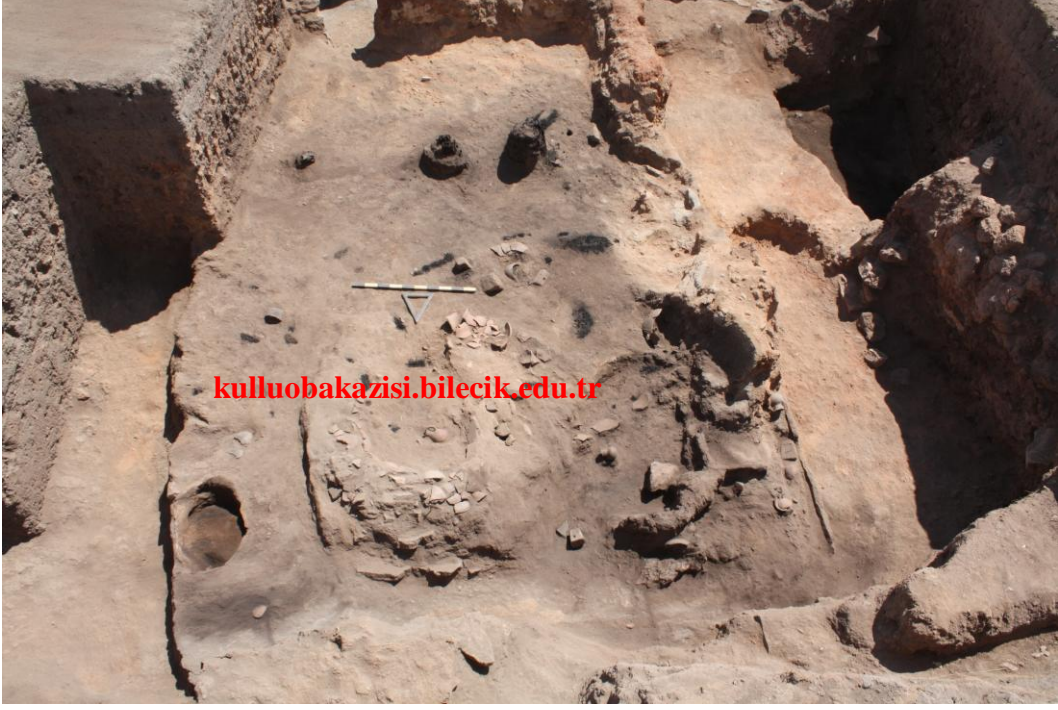
Res. 13. Yangın geçirmiş yapı ve *in situ* buluntular

Bu mekan dolgusu içinde üst seviyelerden itibaren çok sayıda çanak çömlek ve diğer bazı buluntular ele geçirilmiştir (**Res. 13, 18**). Gerek duvarların yüksek korunması ve yanık dolgunun çok kalın olması, gerekse *in situ* malzemenin esas itibariyle tabandan değil de dolgu içinden gelmesi, bu mekanın bize iki katlı olabileceğini göstermektedir .

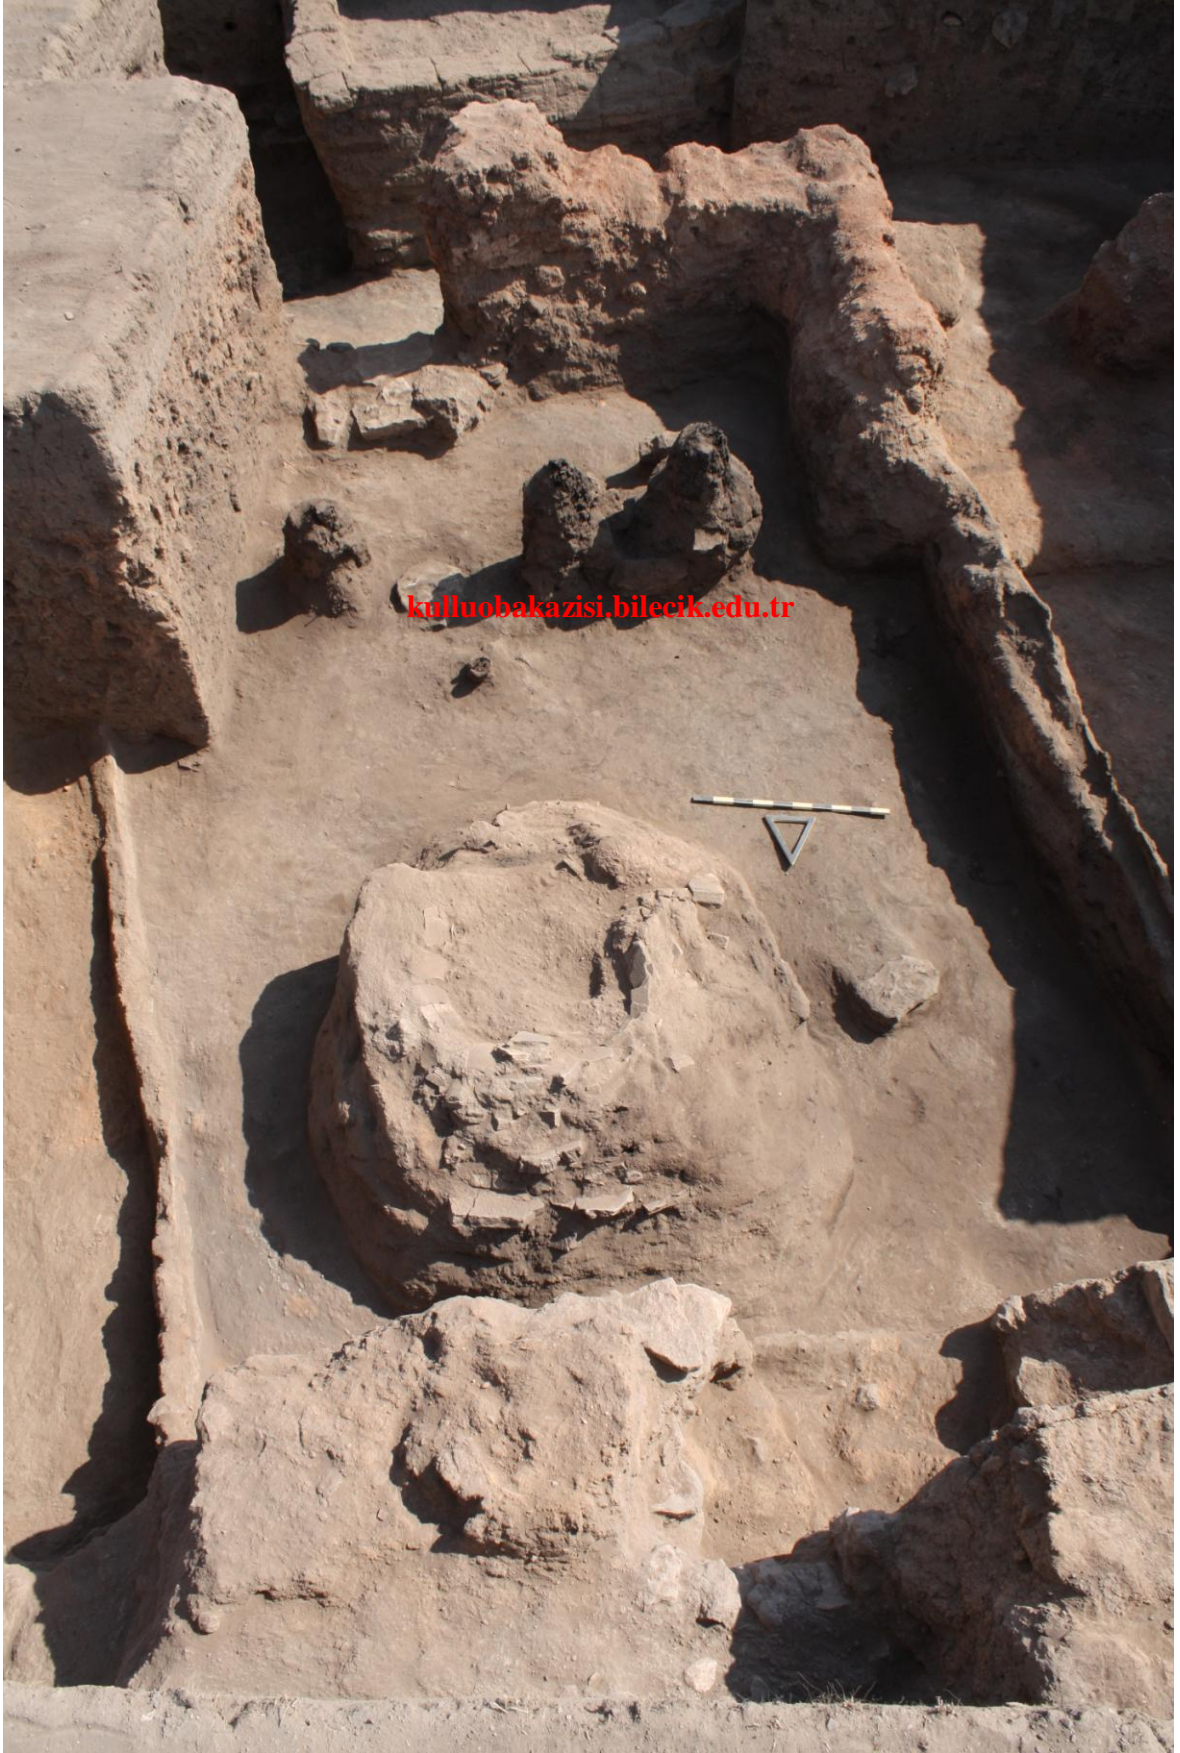
Res. 14. AG 22 Plankaresindeki yangın geçirmiş yapı

Güney Kapısına bitişik olan söz konusu mekanların oldukça yüksek korunmuş ve itina ile sıvanmış, taş temelli kuzey duvarı, kuzeyde açmayı boydan boya katetmektedir ve üzerinde üç kısımda tahribatlar vardır. Kazılan alanın ortasına denk gelen kısımda, kuzeydeki bu duvara bitişik kerpiçten inşa edilmiş 4.5x6.0 ebatlarında dörtgen planlı bir mekan saptanmıştır. Derin tahribatlar sebebiyle, doğu ve batı duvarlarının kazılan derinliğe kadar sadece iç sıvaları korunagelmıştır. Mekanın güneyden bir girişi vardır; zeminde eşik taşları yer alır. Girişin doğu kanadından itibaren taş temel söz konusudur. Kuzeydoğuda, mekanın doğu duvarından sonra da kuzeydeki taş temel doğuya doğru devam etmektedir ve Taş temelle kerpiç duvarın oluşturduğu açı içinde bir fırın tabanı belirlemeye başlamıştır. Bu durum, ortadaki mekanın doğusunda en azından diğer bir mekanın varlığını bize göstermektedir.

Ortakdaki mekana gelince, kuzey tarafta, kuzey duvarına bitişik, iyi korunmuş büyük bir fırın yer alır. Önümüzdeki sene belgelenmek üzere, bu fırının üzeri naylon ve toprakla kapatılarak koruma altına alınmıştır. Fırın ile güney duvarı arasında aynı hat üzerinde, doğu-batı yönünde dört ahşap direk saptanmıştır. Bunlardan üçünün karbonlaşmış olan toprak üstündeki kısımları yaklaşık 50 cm korunmuştur ve bunlardan dendrokronolojik inceleme için örnekler alınmıştır. Bunların toprak altında kalan 50-70 cm. lik yanmamış kısımları da kısmen korunmuştur. Bu dikmelerden en batıdaki duvar içine yerleştirilmiştir. Dolayısıyla kazılmamış kısımda kalan doğudaki duvar üzerinde de beşinci bir dikmenin bulunması olasılığı yüksektir. Diğer bir karbonlaşmış ahşap dikme de biraz daha kuzeyde, söz konusu mekanın batı duvarına bitişik olarak saptanmıştır.

Söz konusu bu yangın geçirmiş yapı (**Res. 14**), Külliüba İTÇ mimarisinin yorumlanması ve rekonstrüksiyonu bağlamında önemli bilgiler vermiştir.

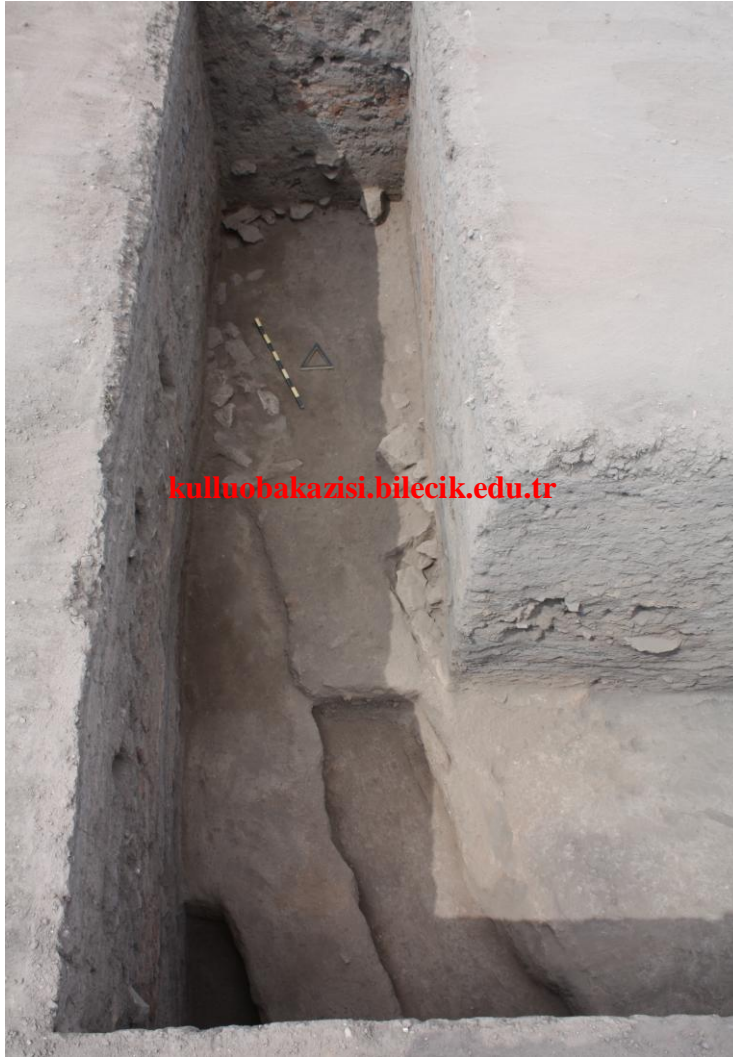
Res. 15. AH 23 Açması ve mimari kalıntılar

anlaşılması amacıyla 5.0 m X 2.0 m ebatlarındaki alanda yüzeyden yaklaşık 2.0 m kadar derinleştirilerek söz konusu temelin seviyesine inildi. Açmanın batısında kuzeybatıdan güneydoğuya uzanan ve güney profiline yakın kesimde köşe yaparak güneybatı yönüne dönen L şeklinde kerpiç duvar tespit edildi. Söz konusu duvarın batısında bu yapıya ait sağlam taban saptanmıştır. Yine güneybatı profiline yakın kesimde bu duvarın devam etmediği anlaşıldığından burada bir giriş olması olasıdır. Bu alanda yüzeyden 2.0 m derinlikte çalışmalara son verilmiştir.

Bilahare, İTÇ II'ye ait yukarı şehir suru ve aşağı şehrin evleri arasındaki bağlantının anlaşılması amacıyla, açma kuzeye doğru 4.5x1.5 m ebatlarında genişletilerek 'L' şeklini almıştır (**Res. 15**). Yüzeyden yaklaşık 3.30 m derinleştikten sonra, daha önce güney tarafta tahrip edilmiş olarak saptanan duvarın, doğuya dönerek profil içine girdiği; aynı zamanda kuzeye de taş temel şeklinde devam ederek kuzey profiline yakın yerde yine doğuya döndüğü ve burada girişin bir tarafını oluşturduğu anlaşılmıştır. Yalnız kuzeydeki ilave taş temel bir önceki evreye aittir.

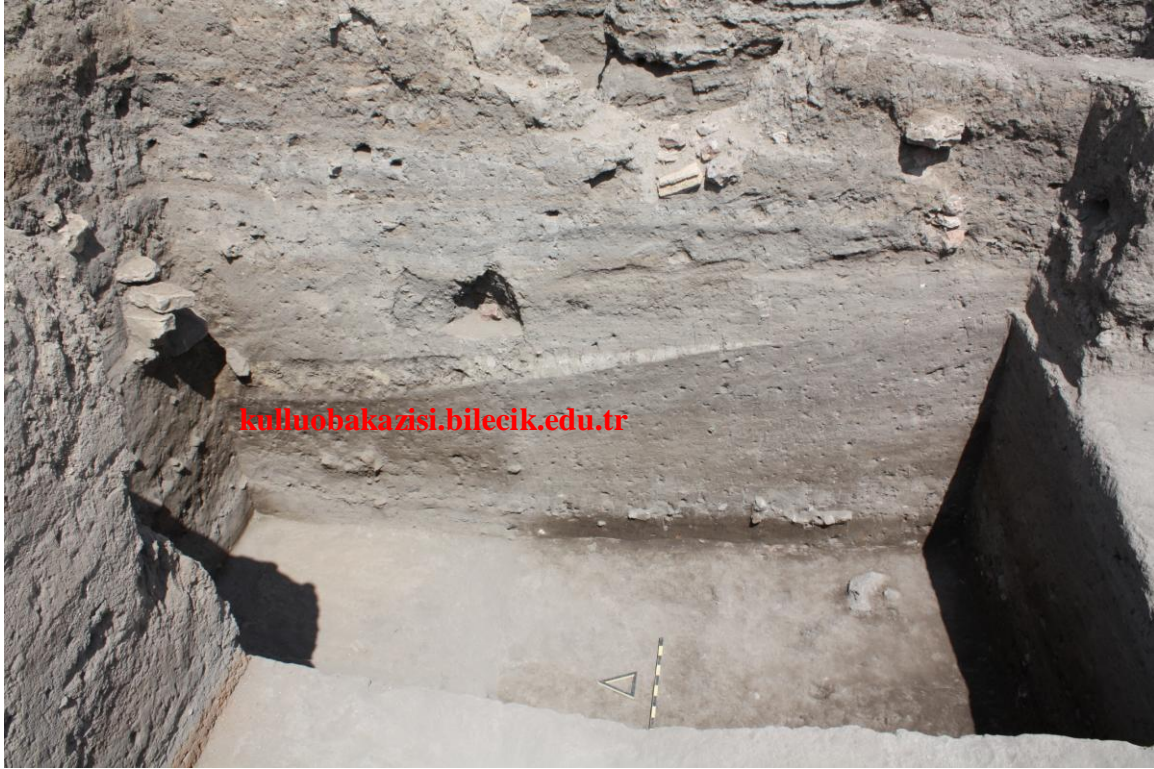
Res. 16. Z 19 Açması ve doğu profili

Öncelikle plankarenin güney kesiminde 6.5 m x 6.5 m genişliğindeki alanda, Orta Tunç Çağı'na Geçiş Evresi'ne tarihlenen ve yüzeyden yaklaşık 2 m derinlikte açığa çıkarılmış olan gri renkli tabanın, plankarenin batısında önceki kazı sezonunda ortaya çıkarılmış olan ve yine söz konusu evreye tarihlenen yapıyla bağlantılı olduğu anlaşıldı. Bu durumun saptanmasının ardından yapının taş temelinin bulunduğu kesim yüksekte bırakılıp doğusunda kısmen daraltılmış 3.5 m X 3.5 m genişliğindeki alanda çalışmalara devam edildi (**Res. 16**). Bu aşamada söz konusu gri tabanın altından 2006 yılındaki çalışmalar sırasında plankarenin kuzeydoğusunda da saptanmış olan ve İTÇ III'e ait çanak çömleğin ele geçtiği gri ve sarı renkli killi dolgu tamamen ortaya çıkarıldı. Oldukça az sayıda çanak çömleğin saptandığı bu tabakanın altında Erken İTÇ III'ün son evresine tarihlenen koyu gri ya da siyah renkte bir taban açığa çıkarılmıştır. Bu aşamada çalışılan alanın hemen hemen ortasına denk gelen kesimde OTÇ'ye Geçiş Evresi'ne ait bir çöp çukuru saptandı. Söz konusu çukurun tamamen boşaltılmasının ardından sağlam kalan İTÇ III dolgusu kazılmaya başlandı. Bu esnada plankarenin güneybatı köşesinde ise erken İTÇ'III'ün son evresine tarihlenen bir çöp çukuru saptandı. Bu çukurunda boşaltılmasının ardından da ilk aşamada, alttaki küçük çakıl taşlı dolguya kadar stratigrafik olarak sağlam olan erken İTÇ III çanak çömleği ve küçük buluntu olarak ise 4 adet iğne ele geçirildi. Bu esnada alan 1.5 m ve 2.0 m'lik iki ayrı dilime bölünerek hem birbiri ardına gelen evrelerin birbirinden ayrılmasının açık bir şekilde ortaya konması, hem de herhangi olası bir üst evre tahribatının sağlam dolgudan ayrılması sağlandı. Bu aşamada bir üst evrede OTÇ'ye Geçiş Evresi'ne ait çöp çukurunun bulunduğu alan ile hemen hemen aynı hizada İTÇ III'e ait bir çöp çukuru saptandı. Söz konusu çukurunda da

tamamen boşaltılmasının ardından alanda kazılara devam edildi. Böylece altta İTÇ III ile İTÇ II'yi birbirinden ayıran yoğun ve iri çakıl taşlı dolguya ulaşılmış oldu.

Bu dolgunun arasından az da olsa İTÇ III çanak çömleği ve başlı bir metali iğne ele geçirildi. Söz konusu tabakanın altından gelen homojen kahverengi dolgunun İTÇ II'nin son evresine ait olduğunun anlaşılmasının ardından, alanın tamamında yüzeyden yaklaşık 4 m derinlikte kazı çalışmalarına son verildi.
